# Einschätzung von Durchlass-Bauwerken und Gefährdung des Fischotters

Aufnahme Nummer: 2339-016

Aufnahme-Datum: 04.08.2010

Gewässername: k.A.  
Lage: nördlich Aldi in Krakow  
Straße: B 103  
Bundesstraße  
Totfunde: 0

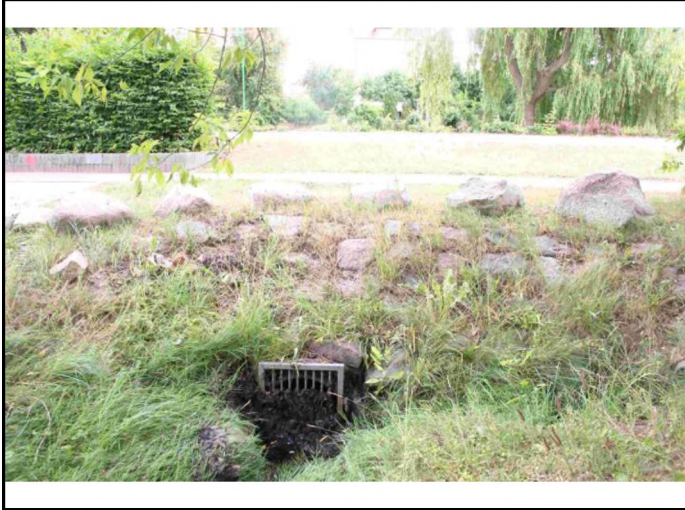
Nr.: 2339-016\_001\_he.JPG

Bedeutung im Habitatverbund: gering  
Verkehrsdichte: mittel  
Brückenindex: 0  
Durchlass-Tauglichkeit: ungeeignet
