Einschätzung von Durchlass-Bauwerken und Gefährdung des Fischotters

Aufnahme Nummer: 2339-019

Aufnahme-Datum: 04.08.2010

Gewässername: k.A.
Lage: am Netto-Markt in Krakow
Straße: B 103
Bundesstraße
Todfunde: 0

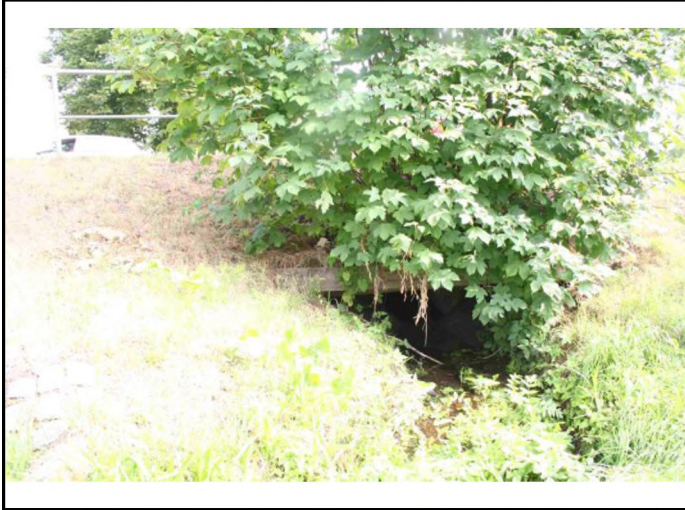
Nr.: 2339-019_001_he.JPG

Störfaktoren: Parallelweg, der Otter aus dem Wasser und damit auf die Böschung und dichter an die Straße führt. ,
Rechen/Schieber

Bedeutung im Habitatverbund: mittel
Verkehrsdichte: mittel
Brückenindex: 0
Durchlass-Tauglichkeit: ungeeignet

Geschwindigkeitsbegrenzung	<input type="checkbox"/>	Bermen an Ufer anbinden	<input type="checkbox"/>
Trockenröhre einbringen	<input type="checkbox"/>	Wiesenzufahrten verlegen	<input type="checkbox"/>
		Komplexmaßnahmen notwendig	<input checked="" type="checkbox"/>

Alternative Stadtumgehung wichtig! Dies könnte eine der Möglichkeiten sein. Detailplanung mit allen Beteiligten für Gesamtlösung für Krakow.
