Einschätzung von Durchlass-Bauwerken und Gefährdung des Fischotters

Aufnahme Nummer: 2339-022

Aufnahme-Datum: 04.08.2010

Gewässername: k.A.
Lage: Zufluß Reimershagener See südlich R.
Straße: L 11
Landesstraße
Totfunde: 0

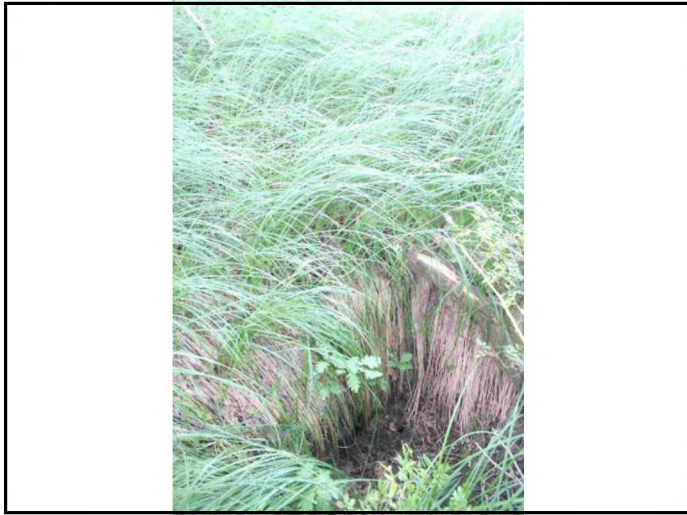
Nr.: 2339-022_001_he.JPG

Brückentyp: Rohrdurchlass

Bedeutung im Habitatverbund: mittel
Verkehrsdichte: gering
Brückenindex: 0
Durchlass-Tauglichkeit: ungeeignet

Vorhandenen Durchlaß strukturell anpassen, Detailplanung.
