# Einschätzung von Durchlass-Bauwerken und Gefährdung des Fischotters

Aufnahme Nummer: 2339-023

Aufnahme-Datum: 04.08.2010

Gewässername: k.A.  
Lage: an Ställen Reimershagen  
Straße: Dorfverbindung  
sonstige Straße  
Todfunde: 0

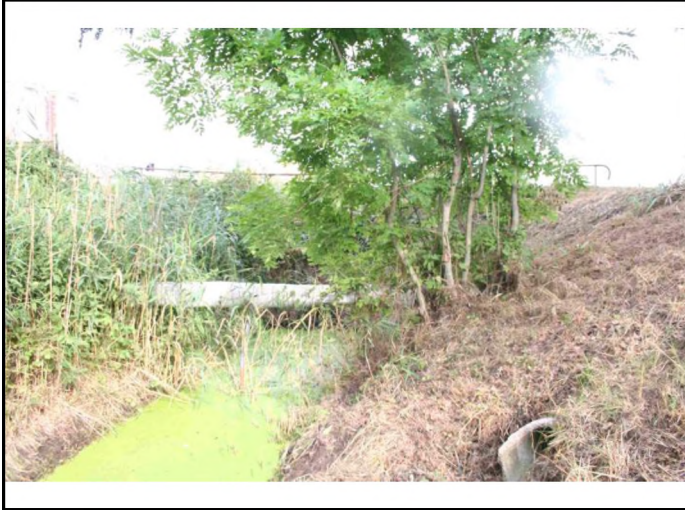
Nr.: 2339-023\_001\_he.JPG

Störfaktoren: Durchlass vollständig geflutet

Bedeutung im Habitatverbund: sehr hoch  
Verkehrsdichte: gering  
Brückenindex: 0  
Durchlass-Tauglichkeit: ungeeignet

**Priorität Festlegung: hoch**

Trennung Wehr Durchlass	<input type="checkbox"/>	keine notwendig	<input checked="" type="checkbox"/>
Installation oberhalb Wehr	<input type="checkbox"/>	Markierstruktur Steinsch	<input type="checkbox"/>
Installation unterhalb Wehr	<input type="checkbox"/>	Markierstruktur Ufersubstrat	<input type="checkbox"/>
Entfernung Rechen	<input type="checkbox"/>	Markierstruktur Laufbohle fest	<input type="checkbox"/>
Entfernung sonstige Hindernisse	<input type="checkbox"/>	Markierstruktur Laufbohle schwimmend	<input type="checkbox"/>
Kastendurchlass/Maul eins. Berme	<input type="checkbox"/>	Markierstruktur Podest	<input type="checkbox"/>
Kastendurchlass/Maul beids. Berme	<input checked="" type="checkbox"/>	Verrohrung öffnen	<input type="checkbox"/>
Markierstruktur einseitig	<input type="checkbox"/>	Leit-/Schutzzäune notwendig	<input type="checkbox"/>
Markierstruktur beidseitig	<input type="checkbox"/>	Leitstrukturen/ -senken einrichten	<input type="checkbox"/>
