Einschätzung von Durchlass-Bauwerken und Gefährdung des Fischotters

Aufnahme Nummer: 2339-024 Aufnahme-Datum: 19.08.2010

Gewässername: Nebel/Mühlenteich
Lage: in Dobbin-Walkmöhl
Straße: Dorfstraße
sonstige Straße
Todfunde: 1

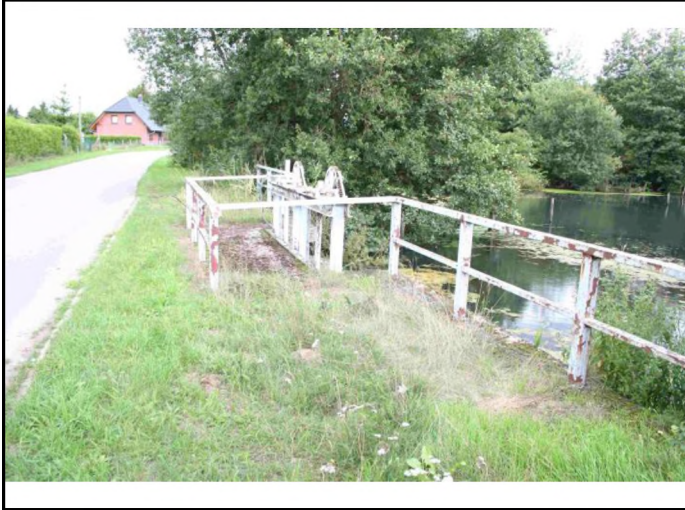
Nr.: 2339-024_001_he.JPG

Störfaktoren: Wehr/Stau , Straßengraben offen mit Gewässer verbunden (in 1 oder mehr Richtungen). Gefahr, dass Otter diese Rinnen hochwandern und dann am Ende auf die Straße laufen.

Bedeutung im Habitatverbund: sehr hoch
Verkehrsdichte: gering
Brückenindex: 0
Durchlass-Tauglichkeit: ungeeignet

Mühle nicht in Betrieb, keine Turbine installiert. Daher könnte das Wehr abgebaut und durch Sohlgleite ersetzt werden.
