Einschätzung von Durchlass-Bauwerken und Gefährdung des Fischotters

Aufnahme Nummer: 2339-025 Aufnahme-Datum: 19.08.2010

Gewässername: k.A.
Lage: nordwestlich Dobbin am Bruchwald
Straße: L 204
Landesstraße
Totfunde: 0

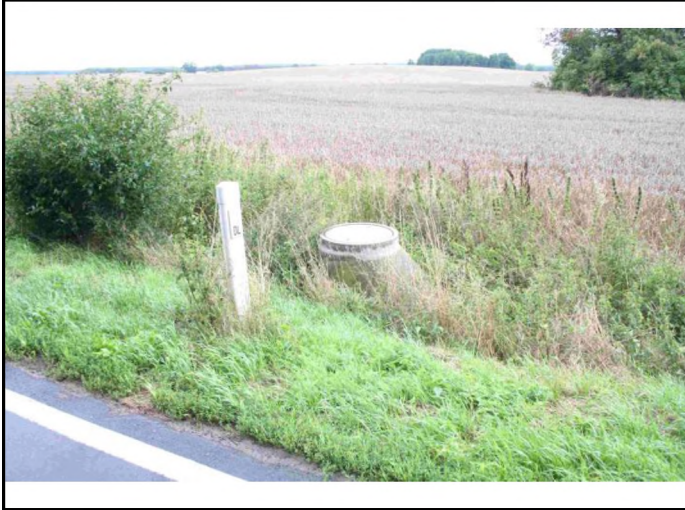
Nr.: 2339-025_001_he.JPG

Brückentyp: Rohrdurchlass Durchlaß Durchmesser: k.A.

Bedeutung im Habitatverbund: gering
Verkehrsdichte: gering
Brückenindex: 0
Durchlass-Tauglichkeit: ungeeignet

Trennung Wehr Durchlass	<input type="checkbox"/>	keine notwendig	<input type="checkbox"/>
Installation oberhalb Wehr	<input type="checkbox"/>	Markierstruktur Steinsch	<input type="checkbox"/>
Installation unterhalb Wehr	<input type="checkbox"/>	Markierstruktur Ufersubstrat	<input type="checkbox"/>
Entfernung Rechen	<input type="checkbox"/>	Markierstruktur Laufbohle fest	<input type="checkbox"/>
Entfernung sonstige Hindernisse	<input type="checkbox"/>	Markierstruktur Laufbohle schwimmend	<input type="checkbox"/>
Kastendurchlass/Maul eins. Berme	<input type="checkbox"/>	Markierstruktur Podest	<input type="checkbox"/>
Kastendurchlass/Maul beids. Berme	<input type="checkbox"/>	Verrohrung öffnen	<input checked="" type="checkbox"/>
Markierstruktur einseitig	<input type="checkbox"/>	Leit-/Schutzzäune notwendig	<input type="checkbox"/>
Markierstruktur beidseitig	<input type="checkbox"/>	Leitstrukturen/-senken einrichten	<input checked="" type="checkbox"/>

Geschwindigkeitsbegrenzung	<input type="checkbox"/>	Bermen an Ufer anbinden	<input type="checkbox"/>
Trockenröhre einbringen	<input checked="" type="checkbox"/>	Wiesenzufahrten verlegen	<input type="checkbox"/>
		Komplexmaßnahmen notwendig	<input type="checkbox"/>
