Einschätzung von Durchlass-Bauwerken und Gefährdung des Fischotters

Aufnahme Nummer: 2339-027 Aufnahme-Datum: 19.08.2010

Gewässername: k.A.
Lage: östlich Krakower See
Straße: L 204
Landesstraße
Todfunde: 1

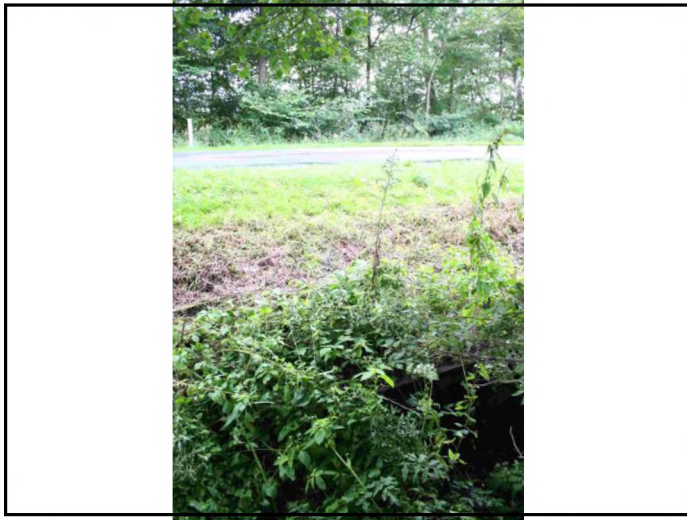
Nr.: 2339-027_001_he.JPG

Brückentyp: Rohrdurchlass Durchlaß Durchmesser: k.A.

Lichte Breite [m]: 0,6
Lichte Höhe [m]: 0,5 Brückenlänge [m]: 12
Bermen-Anzahl: einseitig
Bermenform: TDL Beton

Bedeutung im Habitatverbund: sehr hoch
Verkehrsdichte: gering
Brückenindex: 0,025
Durchlass-Tauglichkeit: ungeeignet

Trennung Wehr Durchlass	<input type="checkbox"/>	keine notwendig	<input type="checkbox"/>
Installation oberhalb Wehr	<input type="checkbox"/>	Markierstruktur Steinsch	<input type="checkbox"/>
Installation unterhalb Wehr	<input type="checkbox"/>	Markierstruktur Ufersubstrat	<input type="checkbox"/>
Entfernung Rechen	<input type="checkbox"/>	Markierstruktur Laufbohle fest	<input type="checkbox"/>
Entfernung sonstige Hindernisse	<input type="checkbox"/>	Markierstruktur Laufbohle schwimmend	<input type="checkbox"/>
Kastendurchlass/Maul eins. Berme	<input checked="" type="checkbox"/>	Markierstruktur Podest	<input type="checkbox"/>
Kastendurchlass/Maul beids. Berme	<input type="checkbox"/>	Verrohrung öffnen	<input type="checkbox"/>
Markierstruktur einseitig	<input type="checkbox"/>	Leit-/Schutzzäune notwendig	<input type="checkbox"/>
Markierstruktur beidseitig	<input type="checkbox"/>	Leitstrukturen/ -senken einrichten	<input checked="" type="checkbox"/>

Geschwindigkeitsbegrenzung	<input type="checkbox"/>	Bermen an Ufer anbinden	<input type="checkbox"/>
Trockenröhre einbringen	<input checked="" type="checkbox"/>	Wiesenzufahrten verlegen	<input type="checkbox"/>
		Komplexmaßnahmen notwendig	<input type="checkbox"/>
