Einschätzung von Durchlass-Bauwerken und Gefährdung des Fischotters

Aufnahme Nummer: 2339-029 Aufnahme-Datum: 19.08.2010

Gewässername: k.A.
Lage: südlich Möllen
Straße: Dorfstraße
sonstige Straße
Todfunde: 0

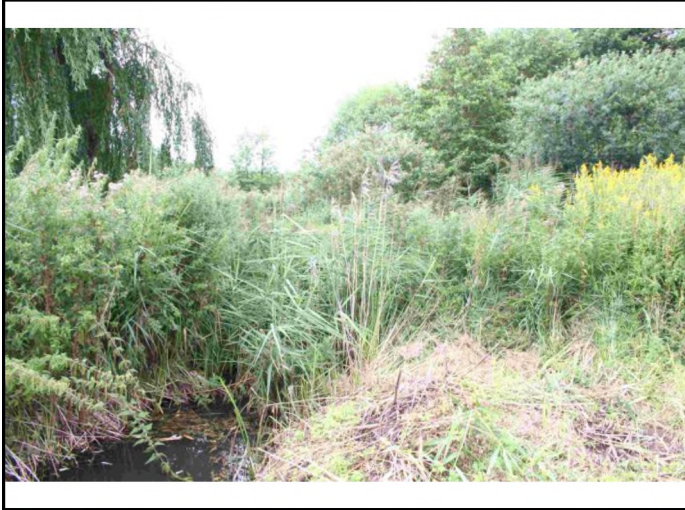
Nr.: 2339-029_001_he.JPG

Störfaktoren: Durchlass vollständig geflutet

Brückentyp: Rohrdurchlass Durchlaß Durchmesser: k.A.

Bedeutung im Habitatverbund: mittel
Verkehrsdichte: gering
Brückenindex: 0
Durchlass-Tauglichkeit: ungeeignet

Straße sehr flach im Gelände! Gefährdung hoch wegen des Feuchtgebietes über längeren Straßenabschnitt, jedoch wenig Verkehr.

Trennung Wehr Durchlass	<input type="checkbox"/>	keine notwendig	<input checked="" type="checkbox"/>
Installation oberhalb Wehr	<input type="checkbox"/>	Markierstruktur Steinsch	<input type="checkbox"/>
Installation unterhalb Wehr	<input type="checkbox"/>	Markierstruktur Ufersubstrat	<input type="checkbox"/>
Entfernung Rechen	<input type="checkbox"/>	Markierstruktur Laufbohle fest	<input type="checkbox"/>
Entfernung sonstige Hindernisse	<input type="checkbox"/>	Markierstruktur Laufbohle schwimmend	<input type="checkbox"/>
Kastendurchlass/Maul eins. Berme	<input checked="" type="checkbox"/>	Markierstruktur Podest	<input type="checkbox"/>
Kastendurchlass/Maul beids. Berme	<input type="checkbox"/>	Verrohrung öffnen	<input type="checkbox"/>
Markierstruktur einseitig	<input type="checkbox"/>	Leit-/Schutzzäune notwendig	<input type="checkbox"/>
Markierstruktur beidseitig	<input type="checkbox"/>	Leitstrukturen/ -senken einrichten	<input type="checkbox"/>
