Einschätzung von Durchlass-Bauwerken und Gefährdung des Fischotters

Aufnahme Nummer: 2339-030 Aufnahme-Datum: 18.08.2010

Gewässername: k.A.
Lage: nördlich Bossow
Straße: B 103
Bundesstraße
Todfunde: 1

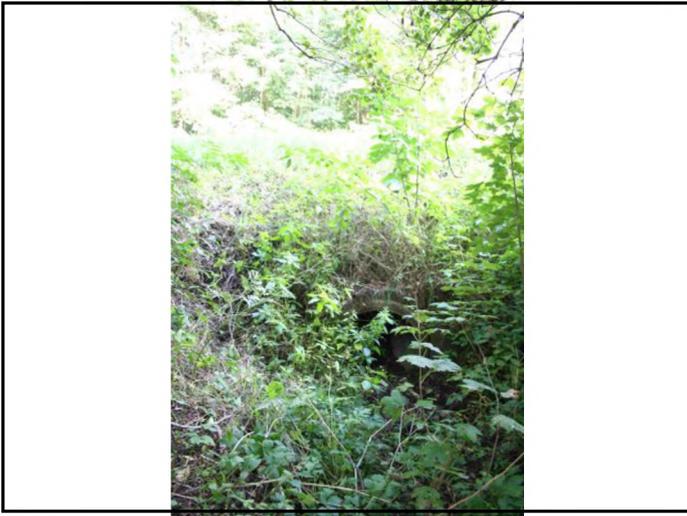
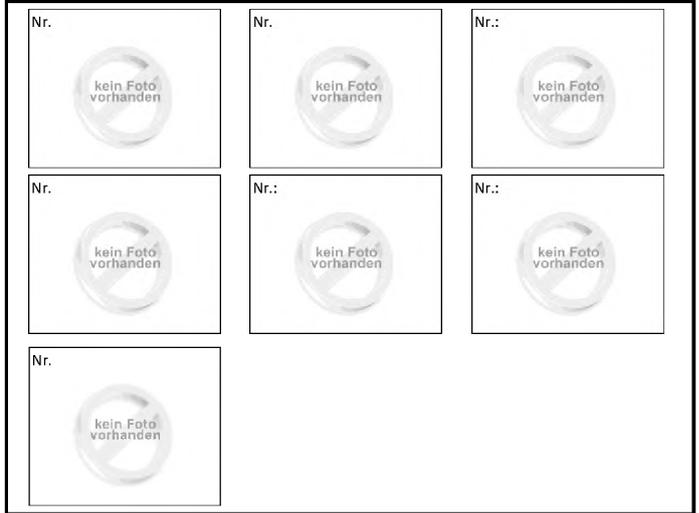
Nr.: 2339-030_001_he.JPG

Bedeutung im Habitatverbund: gering
Verkehrsdichte: mittel
Brückenindex: 0,043
Durchlass-Tauglichkeit: bedingt geeignet

Durchlaß regelmäßig von Unrat reinigen.
