Einschätzung von Durchlass-Bauwerken und Gefährdung des Fischotters

Aufnahme Nummer: 2340-003

Aufnahme-Datum: 18.04.2009

Gewässername: k.A.
Lage: westlich Schloß Grubenhagen
Straße: Dorfverbindung
sonstige Straße
Todfunde: 0

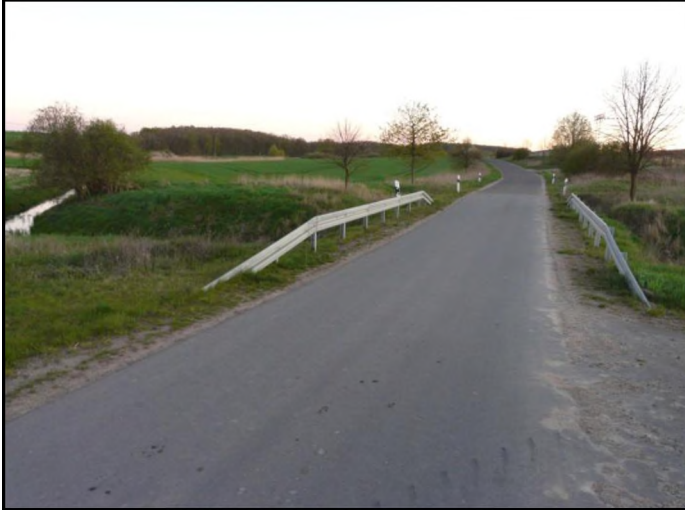
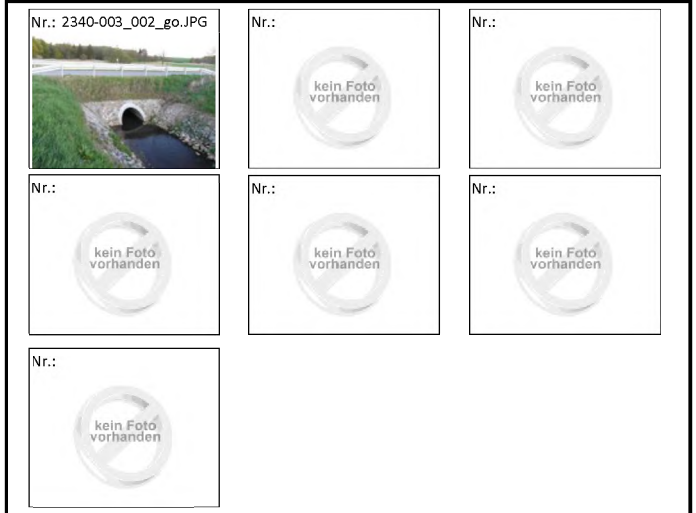
Nr.: 2340-003_001_go.JPG

Bedeutung im Habitatverbund: hoch
Verkehrsdichte: sehr gering
Brückenindex: 0,12
Durchlass-Tauglichkeit: ungeeignet

"Vorhandene Berme auf mind. 30 cm verbreitern und schräg erhöhen, so daß sie bei höheren Wasserständen als Markierstruktur verfügbar bleibt. Bei Kastendurchlaß wäre eine größere Höhe dafür verfügbar. In Karte ist oberhalb des Straßendurchlasses ein Wehr verzeichnet - nicht mehr vorhanden?"
