Einschätzung von Durchlass-Bauwerken und Gefährdung des Fischotters

Aufnahme Nummer: 2340-004 Aufnahme-Datum: 18.04.2009

Gewässername: k.A.
Lage: Höhe Schloß Grubenhagen
Straße: Dorfverbindung
sonstige Straße
Totfunde: 0

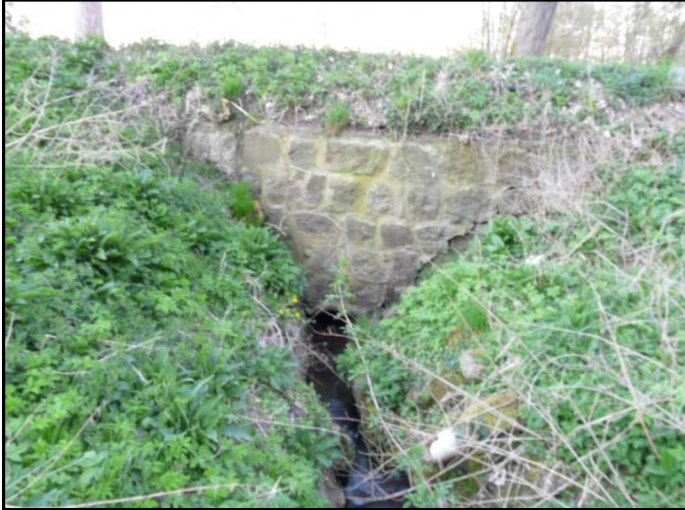
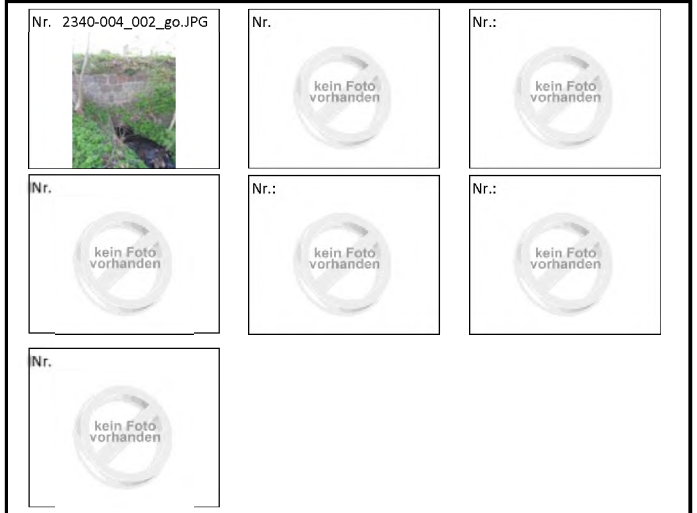
Nr.: 2340-004_001_go.JPG

Bedeutung im Habitatverbund: hoch
Verkehrsdichte: sehr gering
Brückenindex: 0
Durchlass-Tauglichkeit: unpassierbar

"Kurzfristig über Trockenröhre als suboptimale Lösung nachdenken; Durchlaßlager ist marode, bei notwendiger Erneuerung des DL diesen vergrößern auf Kastendurchlaß mit mind. einseitiger Berme."

| Kastendurchlass/Maul eins. Berme | <input checked="" type="checkbox"/> | Markierstruktur Podest | <input type="checkbox"/> |
| Trockenröhre einbringen | <input checked="" type="checkbox"/> | Wiesenzufahrten verlegen | <input type="checkbox"/> |
