Einschätzung von Durchlass-Bauwerken und Gefährdung des Fischotters

Aufnahme Nummer: 2340-005

Aufnahme-Datum: 19.04.2009

Gewässername: k.A.
Lage: westlich Vollrathsruehe
Straße: k.A.
Bahntrasse
Todfunde: 0

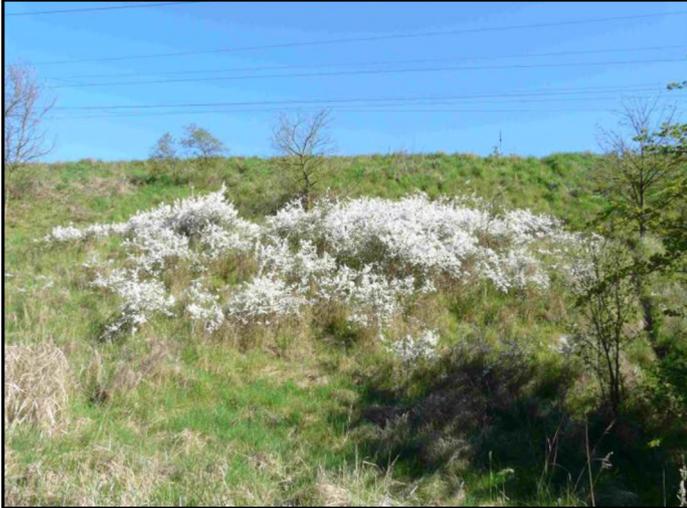
Nr.: 2340-005_001_go.JPG

Durchlass vollständig geflutet?

Brückentyp: Rohrdurchlass
Durchlaß Durchmesser: k.A.

Bedeutung im Habitatverbund: mittel
Verkehrsdichte: gering
Brückenindex: 0
Durchlass-Tauglichkeit: unpassierbar

Geschwindigkeitsbegrenzung	<input type="checkbox"/>	Bermen an Ufer anbinden	<input type="checkbox"/>
Trockenröhre einbringen	<input checked="" type="checkbox"/>	Wiesenzufahrten verlegen	<input type="checkbox"/>
		Komplexmaßnahmen notwendig	<input type="checkbox"/>

"ausreichend großen Durchlaß mit mindestens einseitiger Berme oder Trockendurchlaß in Höhe Graben am Böschungsfuß, auch für Arten wie Wildschwein usw."
