Einschätzung von Durchlass-Bauwerken und Gefährdung des Fischotters

Aufnahme Nummer: 2340-006

Aufnahme-Datum: 19.04.2009

Gewässername: Nebel
Lage: in Hohen Wangelin
Straße: L 204
Landesstraße
Totfunde: 0

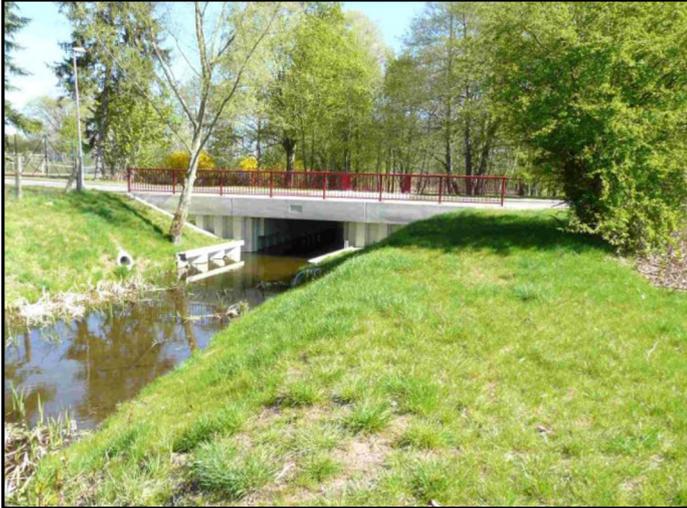
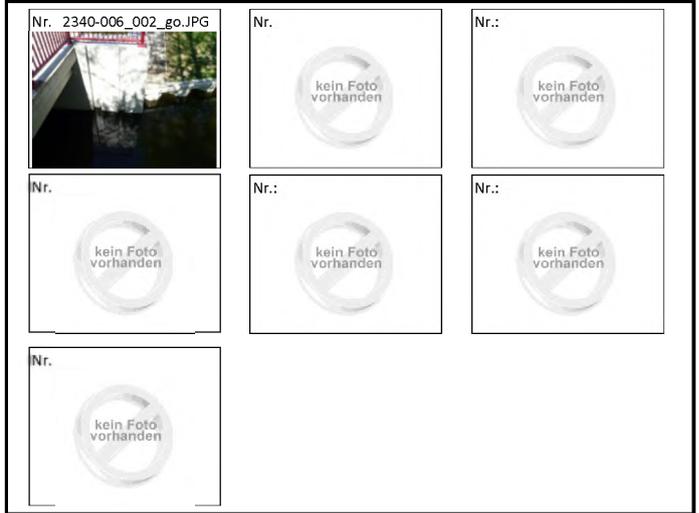
Nr.: 2340-006_001_go.JPG

sonstige Störfaktoren: Fließbetteinengung

Lage zu Siedlungen: im Siedlungsbereich
Kombinierte Brücken: Kombi_Brücke; Gew-Br. nicht geeignet
Gewässerverbund: Seeverbund
mehrere Gewässersysteme beidseitig
Passagemöglichkeit für: keine
Bottleneck:
Fähengebiet:

Bedeutung im Habitatverbund: hoch
Verkehrsdichte: sehr gering
Brückenindex: 0,25
Durchlass-Tauglichkeit: wenig geeignet

"Einrichtung zum Einsatz von Staubrettern vorhanden, mit W&Bverband abstimmen, daß diese den Durchlaß unpassierbar machen. Leider ist bei der Erneuerung des DL nicht auf Durchgängigkeit für FischotTER geachtet worden, und dies bei einem für den Verbund w ichtigen Gewässer wie der Nebel! Laufbohle oder Steinschüttung einseitig nachrüsten. Detailplanung vor Ort"

Trennung Wehr Durchlass	<input type="checkbox"/>	keine notwendig	<input type="checkbox"/>
Installation oberhalb Wehr	<input type="checkbox"/>	Markierstruktur Steinsch	<input checked="" type="checkbox"/>
Installation unterhalb Wehr	<input type="checkbox"/>	Markierstruktur Ufersubstrat	<input checked="" type="checkbox"/>
Entfernung Rechen	<input type="checkbox"/>	Markierstruktur Laufbohle fest	<input checked="" type="checkbox"/>
Entfernung sonstige Hindernisse	<input type="checkbox"/>	Markierstruktur Laufbohle schwimmend	<input type="checkbox"/>
Kastendurchlass/Maul eins. Berme	<input type="checkbox"/>	Markierstruktur Podest	<input type="checkbox"/>
Kastendurchlass/Maul beids. Berme	<input type="checkbox"/>	Verrohrung öffnen	<input type="checkbox"/>
Markierstruktur einseitig	<input type="checkbox"/>	Leit-/Schutzzäune notwendig	<input type="checkbox"/>
Markierstruktur beidseitig	<input type="checkbox"/>	Leitstrukturen/ -senken einrichten	<input type="checkbox"/>

Geschwindigkeitsbegrenzung	<input type="checkbox"/>	Bermen an Ufer anbinden	<input type="checkbox"/>
Trockenröhre einbringen	<input type="checkbox"/>	Wiesenzufahrten verlegen	<input type="checkbox"/>
		Komplexmaßnahmen notwendig	<input checked="" type="checkbox"/>
