Einschätzung von Durchlass-Bauwerken und Gefährdung des Fischotters

Aufnahme Nummer: 2340-007

Aufnahme-Datum: 19.04.2009

Gewässername: Nebel
Lage: westlich Hohen Wangelin
Straße: Waldweg
sonstige Straße
Todfunde: 0

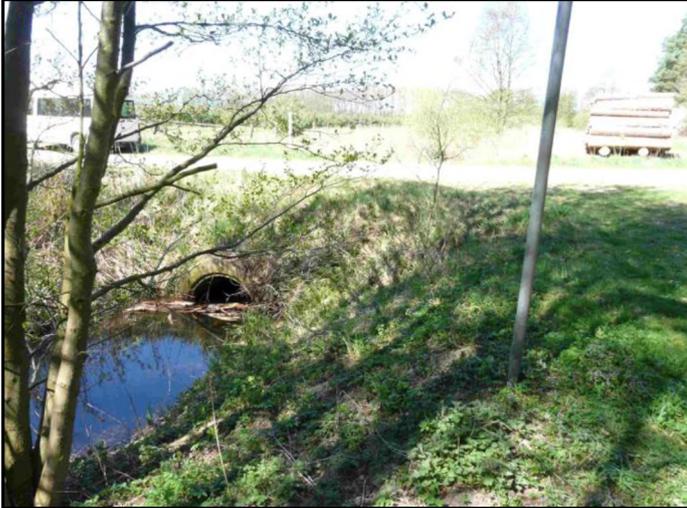
Nr.: 2340-007_001_go.JPG

Bedeutung im Habitatverbund: hoch
Verkehrsdichte: sehr gering
Brückenindex: 0,029
Durchlass-Tauglichkeit: unpassierbar

"Waldweg ist rege befahren und Nebel von großer Bedeutung im Biotopverbund, daher Maßnahmen notwendig. Spätestens bei der Erneuerung des Weges ist hier mit oberster Priorität zu entschärfen."

| Kastendurchlass/Maul beids. Berme | <input checked="" type="checkbox"/> | Verrohrung öffnen | <input type="checkbox"/> |
