Einschätzung von Durchlass-Bauwerken und Gefährdung des Fischotters

Aufnahme Nummer: 2340-008

Aufnahme-Datum: 20.04.2009

Gewässername: Nebel
Lage: zwischen Hohen Wangelin und Cramon
Straße: L 204
Landesstraße
Totfunde: 0

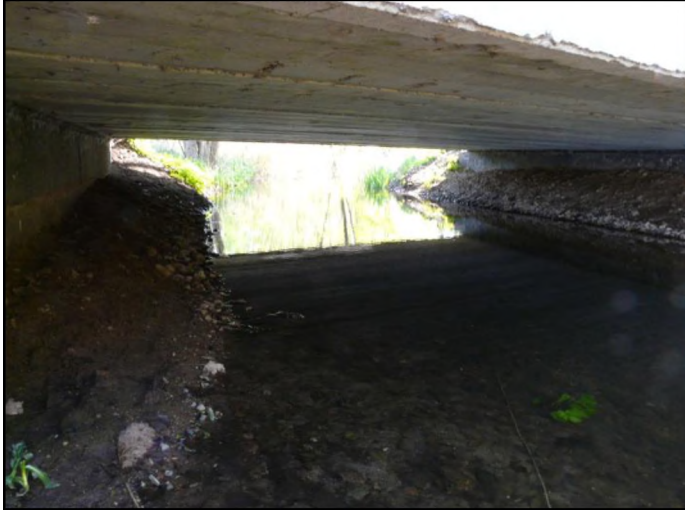
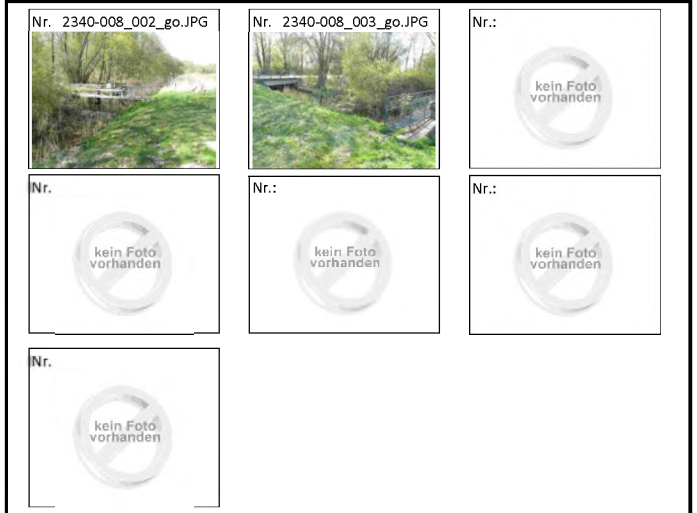
Nr.: 2340-008_001_go.JPG

"Wehr gut 10 m unterhalb Brücke zwingt Fischotter aus dem Wasser. Gewisse Wahrscheinlichkeit, daß er in einem Zuge die Brücke überquert. Hier wäre Installation oberhalb der Brücke sinnvoll gewesen. Außerdem bildet Wehr Wanderbarriere für zahllose Fische."
