# Einschätzung von Durchlass-Bauwerken und Gefährdung des Fischotters

Aufnahme Nummer: 2340-101 Aufnahme-Datum: 19.08.2010

Gewässername: Abfluß Kuchelmisser See  
Lage: in Kuchelmiß  
Straße: L 11  
Landesstraße  
Totfunde: 0

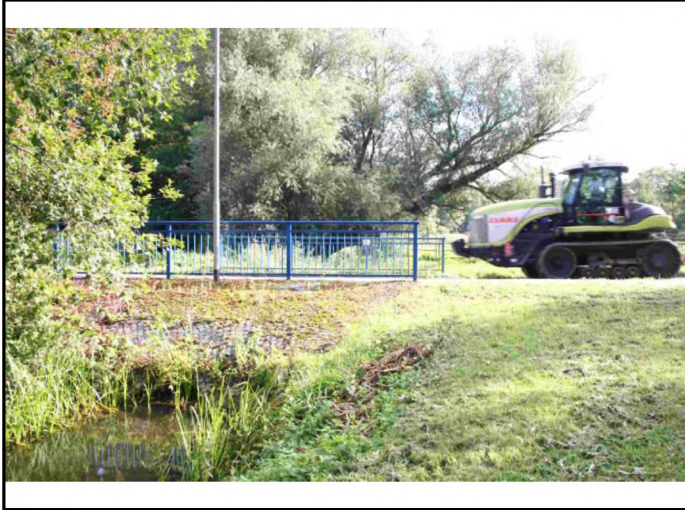
Nr.: 2340-101\_001\_he.JPG

Störfaktoren: Durchlass vollständig geflutet

Brückentyp: Rohrdurchlass Durchlaß Durchmesser: k.A.

Lichte Breite [m]: 0,8  
Lichte Höhe [m]: 0 Brückenlänge [m]: 14  
Bermen-Anzahl: keine  
Bermenform: k.A.

Bedeutung im Habitatverbund: sehr hoch  
Verkehrsdichte: mittel  
Brückenindex: 0  
Durchlass-Tauglichkeit: ungeeignet

Straße sehr flach im Gelände! An Punkt 2340-102 keine Passagemöglichkeit für FischotTER. Daher vorrangig Punkt 2340-101 aufwerten.

Trennung Wehr Durchlass	<input type="checkbox"/>	keine notwendig	<input checked="" type="checkbox"/>
Installation oberhalb Wehr	<input type="checkbox"/>	Markierstruktur Steinsch	<input type="checkbox"/>
Installation unterhalb Wehr	<input type="checkbox"/>	Markierstruktur Ufersubstrat	<input type="checkbox"/>
Entfernung Rechen	<input type="checkbox"/>	Markierstruktur Laufbohle fest	<input type="checkbox"/>
Entfernung sonstige Hindernisse	<input type="checkbox"/>	Markierstruktur Laufbohle schwimmend	<input type="checkbox"/>
Kastendurchlass/Maul eins. Berme	<input type="checkbox"/>	Markierstruktur Podest	<input type="checkbox"/>
Kastendurchlass/Maul beids. Berme	<input checked="" type="checkbox"/>	Verrohrung öffnen	<input type="checkbox"/>
Markierstruktur einseitig	<input type="checkbox"/>	Leit-/Schutzzäune notwendig	<input type="checkbox"/>
Markierstruktur beidseitig	<input type="checkbox"/>	Leitstrukturen/ -senken einrichten	<input type="checkbox"/>
