Einschätzung von Durchlass-Bauwerken und Gefährdung des Fischotters

Aufnahme Nummer: 2340-104 Aufnahme-Datum: 19.08.2010

Gewässername: Nebel
Lage: an Schloß westlich Kuchelmiß
Straße: Verbindungsstraße
sonstige Straße
Todfunde: 0

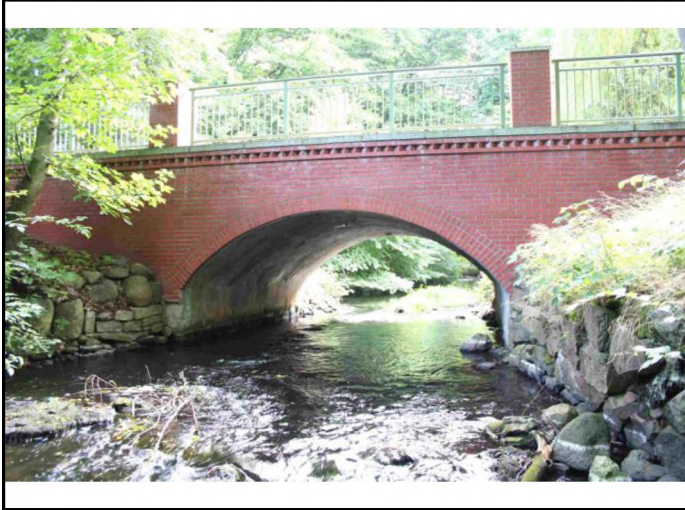
Nr.: 2340-104_001_he.JPG

Störfaktoren: Uferlinie verengt oder wird vom Bauwerk unterbrochen , Turbulenzen oder Turbulenzengefahr nach Regen usw.

Bedeutung im Habitatverbund: sehr hoch
Verkehrsdichte: gering
Brückenindex: 1,786
Durchlass-Tauglichkeit: bedingt geeignet
