Einschätzung von Durchlass-Bauwerken und Gefährdung des Fischotters

Aufnahme Nummer: 2340-107

Aufnahme-Datum: 19.08.2010

Gewässername: k.A.
Lage: südöstlich Kuchelmiß
Straße: Verbindungsstraße
sonstige Straße
Todfunde: 0

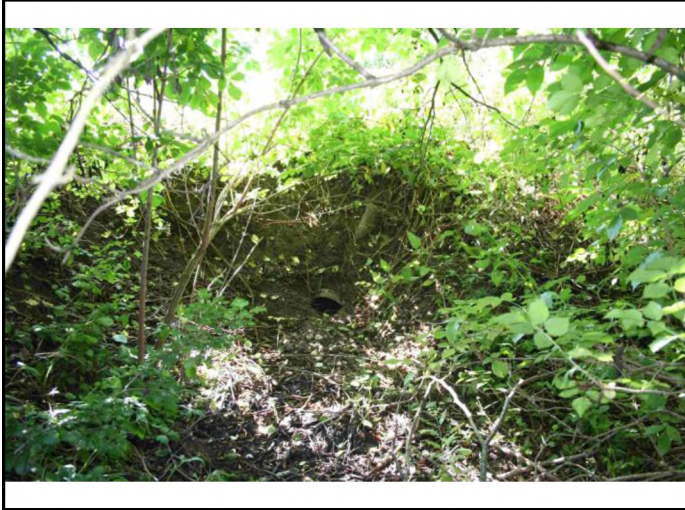
Nr.: 2340-107_001_he.JPG

Brückentyp: Rohrdurchlass
Durchlaß Durchmesser: k.A.
Lichte Breite [m]: 0,25
Lichte Höhe [m]: 0,15
Bermen-Anzahl: keine
Bermenform: k.A.
Brückenlänge [m]: 10
Bermen-Neigung: k.A.
Bermen-Breite [m]: 0,23
keine
Bermen-Verfügbar: k.A.

Bedeutung im Habitatverbund: mittel
Verkehrsdichte: gering
Brückenindex: 0,004
Durchlass-Tauglichkeit: ungeeignet

Vorhandenen Durchlaß reinigen.
