# Einschätzung von Durchlass-Bauwerken und Gefährdung des Fischotters

| Aufnahme Nummer: | 2340-109 | Aufnahme-Datum: | 19.08.2010 |

| Lage: | am Wilsener See westlich Wilsen |
| Straße: | L 11 |

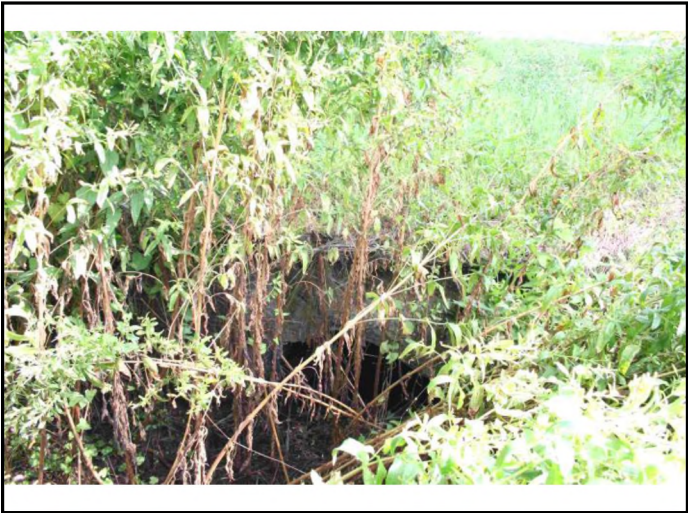
Nr.: 2340-109\_001\_he.JPG

Bedeutung im Habitatverbund: mittel  
Verkehrsdichte: mittel  
Brückenindex: 0,028  
Durchlass-Tauglichkeit: ungeeignet

Graben und Durchlaß reinigen, dann reicht wahrscheinlich vorhandenen Durchlaß aus.
