# Einschätzung von Durchlass-Bauwerken und Gefährdung des Fischotters

Aufnahme Nummer: 2340-110

Aufnahme-Datum: 19.08.2010

Gewässername: k.A.  
Lage: nördlich Lanhagen  
Straße: L 11  
Landesstraße  
Todfunde: 1

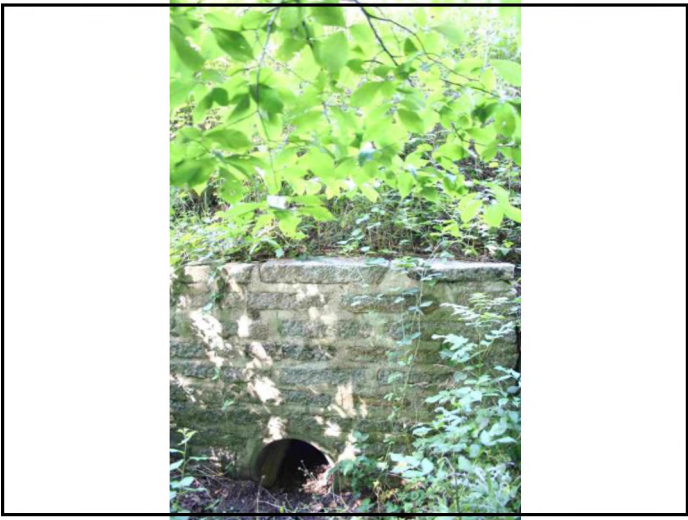
Nr.: 2340-110\_001\_he.JPG

Brückentyp: Rohrdurchlass

Lichte Breite [m]: 0,6  
Lichte Höhe [m]: 0,4  
Bermen-Anzahl: einseitig  
Bermenform: TDL Stahl

Bedeutung im Habitatverbund: mittel  
Verkehrsdichte: mittel  
Brückenindex: 0,02  
Durchlass-Tauglichkeit: bedingt geeignet

Bei Gelegenheit Durchlaß durch grösseren RDL ersetzen, kurzfristig vorhandenen reinigen und sauberhalten. In ca. 75m Entfernung ist feuchte Senke ohne Durchlaß, ggf. dort 2. TDL oder Leitzaun.
