Einschätzung von Durchlass-Bauwerken und Gefährdung des Fischotters

Aufnahme Nummer: 2340-111

Aufnahme-Datum: 19.08.2010

Gewässername: k.A.
Lage: Höhe Serrahner See
Straße: A 19
Autobahn
Todfunde: 0

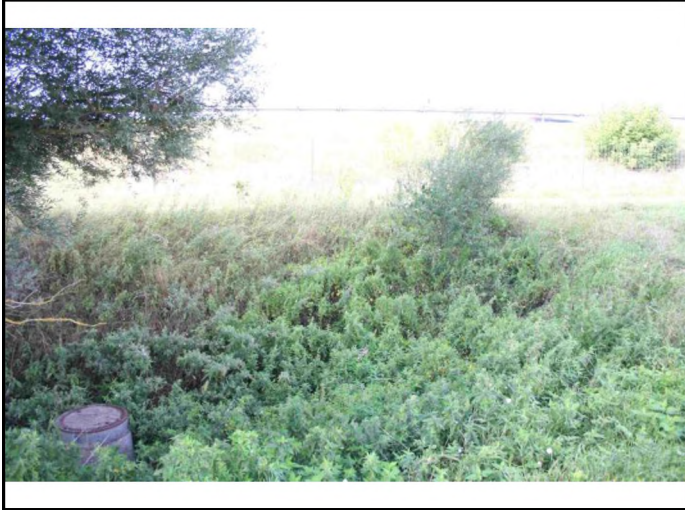
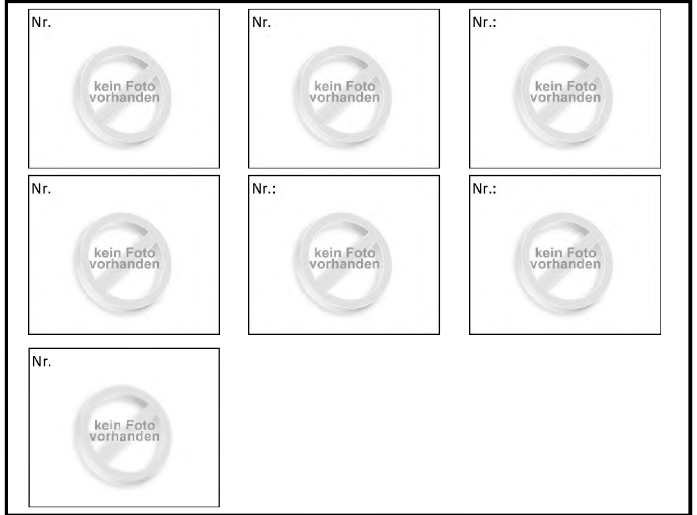
Nr.: 2340-111_001_he.JPG

Bedeutung im Habitatverbund: mittel
Verkehrsdichte: hoch
Brückenindex: 0
Durchlass-Tauglichkeit: ungeeignet

Priorität Festlegung: sehr hoch

Geschwindigkeitsbegrenzung	<input type="checkbox"/>	Bermen an Ufer anbinden	<input type="checkbox"/>
Trockenröhre einbringen	<input checked="" type="checkbox"/>	Wiesenzufahrten verlegen	<input type="checkbox"/>
		Komplexmaßnahmen notwendig	<input type="checkbox"/>
