Einschätzung von Durchlass-Bauwerken und Gefährdung des Fischotters

Aufnahme Nummer: 2340-112 Aufnahme-Datum: 19.08.2010

Gewässername: k.A.
Lage: Zufluß Grimmsee nordöstlich Groß Bäbelin
Straße: A 19
Autobahn
Todfunde: 0

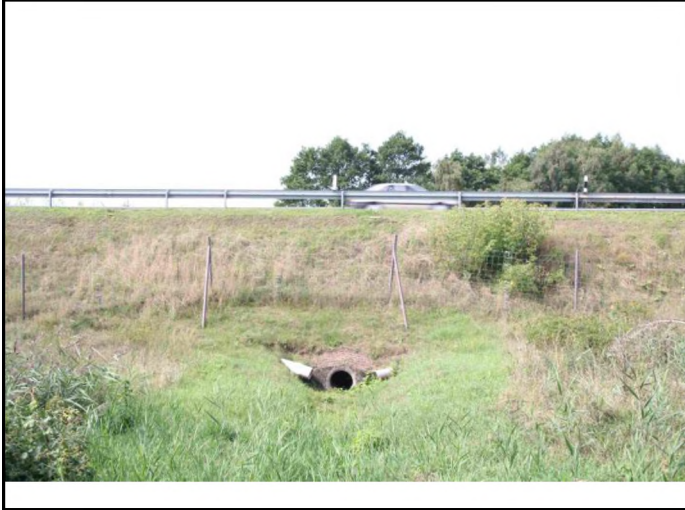
Nr.: 2340-112_001_he.JPG

Bedeutung im Habitatverbund: mittel
Verkehrsdichte: hoch
Brückenindex: 0,009
Durchlass-Tauglichkeit: bedingt geeignet

Trennung Wehr Durchlass	<input type="checkbox"/>	keine notwendig	<input type="checkbox"/>
Installation oberhalb Wehr	<input type="checkbox"/>	Markierstruktur Steinsch	<input type="checkbox"/>
Installation unterhalb Wehr	<input type="checkbox"/>	Markierstruktur Ufersubstrat	<input type="checkbox"/>
Entfernung Rechen	<input type="checkbox"/>	Markierstruktur Laufbohle fest	<input type="checkbox"/>
Entfernung sonstige Hindernisse	<input type="checkbox"/>	Markierstruktur Laufbohle schwimmend	<input type="checkbox"/>
Kastendurchlass/Maul eins. Berme	<input checked="" type="checkbox"/>	Markierstruktur Podest	<input type="checkbox"/>
Kastendurchlass/Maul beids. Berme	<input type="checkbox"/>	Verrohrung öffnen	<input type="checkbox"/>
Markierstruktur einseitig	<input type="checkbox"/>	Leit-/Schutzzäune notwendig	<input type="checkbox"/>
Markierstruktur beidseitig	<input type="checkbox"/>	Leitstrukturen/ -senken einrichten	<input checked="" type="checkbox"/>

Geschwindigkeitsbegrenzung	<input type="checkbox"/>	Bermen an Ufer anbinden	<input type="checkbox"/>
Trockenröhre einbringen	<input checked="" type="checkbox"/>	Wiesenzufahrten verlegen	<input type="checkbox"/>
		Komplexmaßnahmen notwendig	<input type="checkbox"/>

Durchlaß sauberhalten.
