Einschätzung von Durchlass-Bauwerken und Gefährdung des Fischotters

Aufnahme Nummer: 2340-114 Aufnahme-Datum: 19.08.2010

Gewässername: Nebel
Lage: westlich Serrahn
Straße: Verbindungsstraße
sonstige Straße
Todfunde: 0

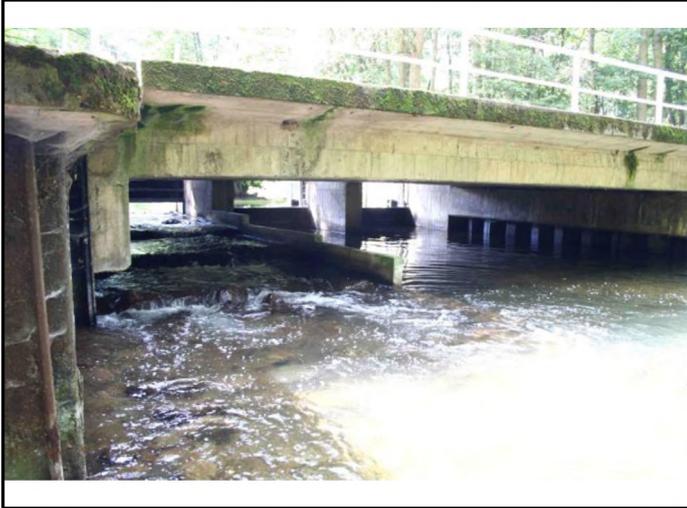
Nr.: 2340-114_001_he.JPG

Bedeutung im Habitatverbund: sehr hoch
Verkehrsdichte: gering
Brückenindex: 0,089
Durchlass-Tauglichkeit: ungeeignet

Laufbohle auf Betonwand neben Fischtreppe, Detailplanung notwendig. Sehr geringe Verkehrsdichte!
