Einschätzung von Durchlass-Bauwerken und Gefährdung des Fischotters

Aufnahme Nummer: 2340-115

Aufnahme-Datum: 19.08.2010

Gewässername: k.A.
Lage: nördlich Golfplatz Serrahner See
Straße: K 28
Kreisstraße
Totfunde: 0

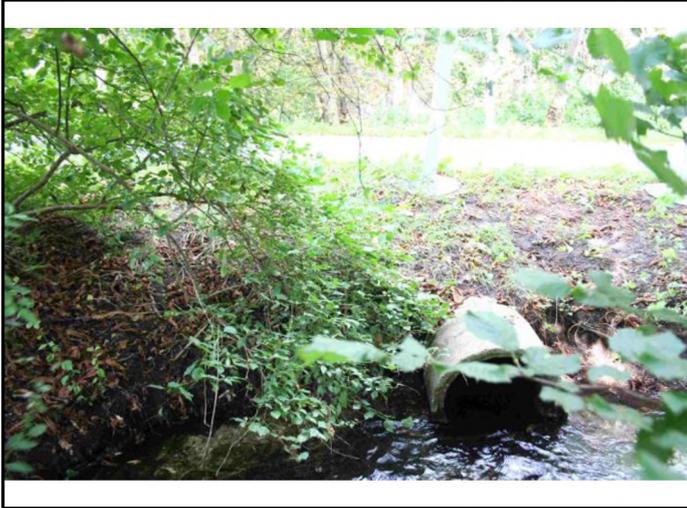
Nr.: 2340-115_001_he.JPG

Bedeutung im Habitatverbund: sehr hoch
Verkehrsdichte: gering
Brückenindex: 0,019
Durchlass-Tauglichkeit: ungeeignet

Gefährdungsbereich über gesamten Verlauf der Straße am See. Straße liegt sehr flach im Gelände. Daher Maßnahmen schwierig.

Trennung Wehr Durchlass	<input type="checkbox"/>	keine notwendig	<input checked="" type="checkbox"/>
Installation oberhalb Wehr	<input type="checkbox"/>	Markierstruktur Steinsch	<input type="checkbox"/>
Installation unterhalb Wehr	<input type="checkbox"/>	Markierstruktur Ufersubstrat	<input type="checkbox"/>
Entfernung Rechen	<input type="checkbox"/>	Markierstruktur Laufbohle fest	<input type="checkbox"/>
Entfernung sonstige Hindernisse	<input type="checkbox"/>	Markierstruktur Laufbohle schwimmend	<input type="checkbox"/>
Kastendurchlass/Maul eins. Berme	<input type="checkbox"/>	Markierstruktur Podest	<input type="checkbox"/>
Kastendurchlass/Maul beids. Berme	<input checked="" type="checkbox"/>	Verrohrung öffnen	<input type="checkbox"/>
Markierstruktur einseitig	<input type="checkbox"/>	Leit-/Schutzzäune notwendig	<input type="checkbox"/>
Markierstruktur beidseitig	<input type="checkbox"/>	Leitstrukturen/-senken einrichten	<input type="checkbox"/>

Geschwindigkeitsbegrenzung	<input type="checkbox"/>	Bermen an Ufer anbinden	<input type="checkbox"/>
Trockenröhre einbringen	<input type="checkbox"/>	Wiesenzufahrten verlegen	<input type="checkbox"/>
		Komplexmaßnahmen notwendig	<input checked="" type="checkbox"/>
