Einschätzung von Durchlass-Bauwerken und Gefährdung des Fischotters

Aufnahme Nummer: 2340-116 Aufnahme-Datum: 19.08.2010

Gewässername: Zufluß Serrahner See
Lage: östlich Serrahner See
Straße: K 28
Kreisstraße
Todfunde: 0

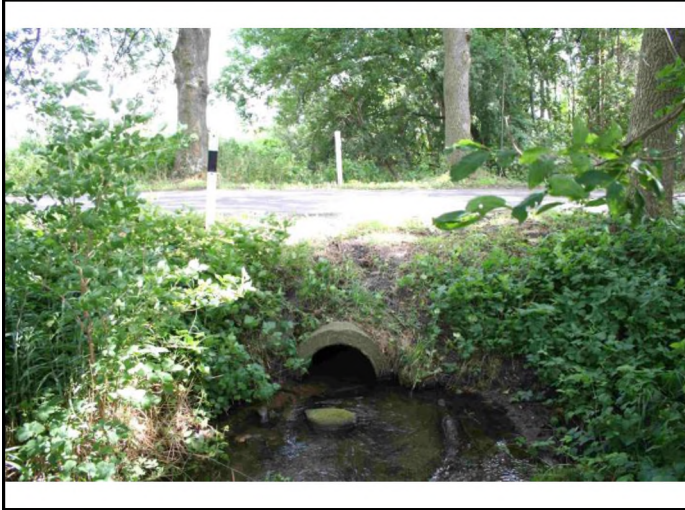
Nr.: 2340-116_001_he.JPG

Bedeutung im Habitatverbund: mittel
Verkehrsdichte: gering
Brückenindex: 0,02
Durchlass-Tauglichkeit: ungeeignet

Gefährdungsbereich über gesamten Verlauf der Straße am See. Straße liegt sehr flach im Gelände. Daher Maßnahmen schwierig.

Trennung Wehr Durchlass	<input type="checkbox"/>	keine notwendig	<input checked="" type="checkbox"/>
Installation oberhalb Wehr	<input type="checkbox"/>	Markierstruktur Steinsch	<input type="checkbox"/>
Installation unterhalb Wehr	<input type="checkbox"/>	Markierstruktur Ufersubstrat	<input type="checkbox"/>
Entfernung Rechen	<input type="checkbox"/>	Markierstruktur Laufbohle fest	<input type="checkbox"/>
Entfernung sonstige Hindernisse	<input type="checkbox"/>	Markierstruktur Laufbohle schwimmend	<input type="checkbox"/>
Kastendurchlass/Maul eins. Berme	<input checked="" type="checkbox"/>	Markierstruktur Podest	<input type="checkbox"/>
Kastendurchlass/Maul beids. Berme	<input type="checkbox"/>	Verrohrung öffnen	<input type="checkbox"/>
Markierstruktur einseitig	<input type="checkbox"/>	Leit-/Schutzzäune notwendig	<input type="checkbox"/>
Markierstruktur beidseitig	<input type="checkbox"/>	Leitstrukturen/ -senken einrichten	<input type="checkbox"/>
