Einschätzung von Durchlass-Bauwerken und Gefährdung des Fischotters

Aufnahme Nummer: 2340-117

Aufnahme-Datum: 19.08.2010

Gewässername: k.A.
Lage: nördlich Kuckuckshof
Straße: K 28
Kreisstraße
Totfunde: 0

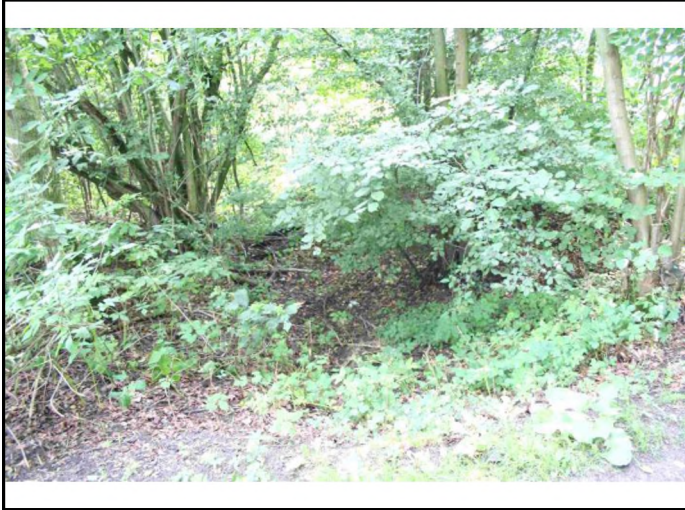
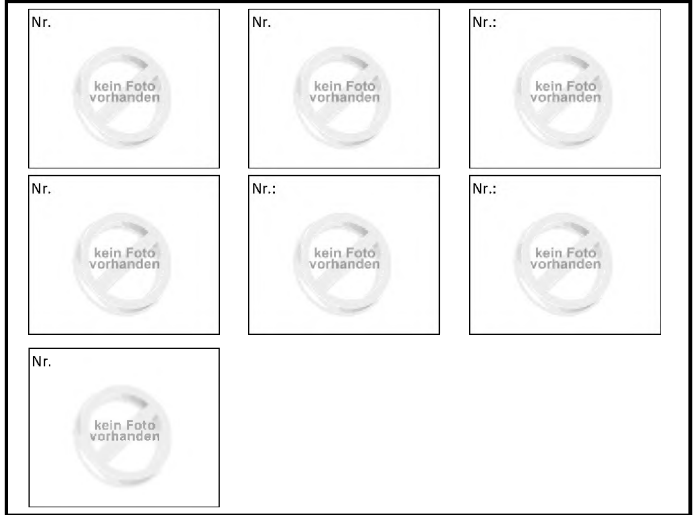
Nr.: 2340-117_001_he.JPG

sonstige Störfaktoren: Durchlass fehlt

Brückentyp: kein Durchlass
Durchlaß Durchmesser: k.A.

Bedeutung im Habitatverbund: mittel
Verkehrsdichte: gering
Brückenindex: 0
Durchlass-Tauglichkeit: ungeeignet

Trennung Wehr Durchlass	<input type="checkbox"/>	keine notwendig	<input type="checkbox"/>
Installation oberhalb Wehr	<input type="checkbox"/>	Markierstruktur Steinsch	<input type="checkbox"/>
Installation unterhalb Wehr	<input type="checkbox"/>	Markierstruktur Ufersubstrat	<input type="checkbox"/>
Entfernung Rechen	<input type="checkbox"/>	Markierstruktur Laufbohle fest	<input type="checkbox"/>
Entfernung sonstige Hindernisse	<input type="checkbox"/>	Markierstruktur Laufbohle schwimmend	<input type="checkbox"/>
Kastendurchlass/Maul eins. Berme	<input checked="" type="checkbox"/>	Markierstruktur Podest	<input type="checkbox"/>
Kastendurchlass/Maul beids. Berme	<input type="checkbox"/>	Verrohrung öffnen	<input type="checkbox"/>
Markierstruktur einseitig	<input type="checkbox"/>	Leit-/Schutzzäune notwendig	<input type="checkbox"/>
Markierstruktur beidseitig	<input type="checkbox"/>	Leitstrukturen/ -senken einrichten	<input checked="" type="checkbox"/>
