Einschätzung von Durchlass-Bauwerken und Gefährdung des Fischotters

Aufnahme Nummer: 2340-118

Aufnahme-Datum: 19.08.2010

Gewässername: k.A.
Lage: südlich Zietlitz
Straße: K 28
Kreisstraße
Todfunde: 0

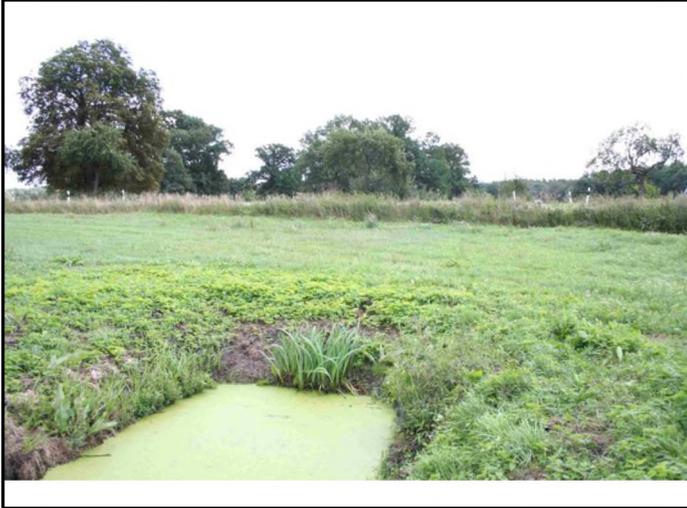
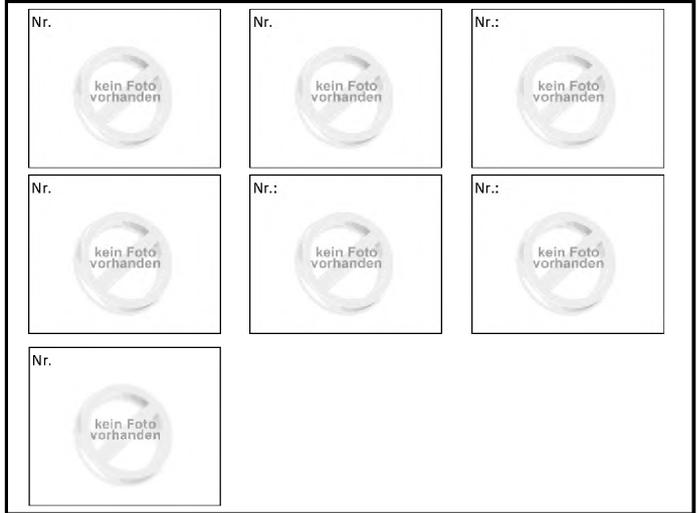
Nr.: 2340-118_001_he.JPG

Störfaktoren: Durchlass vollständig geflutet , Verrohrt

Durchlass vollständig geflutet?

Bedeutung im Habitatverbund: mittel
Verkehrsdichte: gering
Brückenindex: 0
Durchlass-Tauglichkeit: ungeeignet

Trennung Wehr Durchlass	<input type="checkbox"/>	keine notwendig	<input type="checkbox"/>
Installation oberhalb Wehr	<input type="checkbox"/>	Markierstruktur Steinsch	<input type="checkbox"/>
Installation unterhalb Wehr	<input type="checkbox"/>	Markierstruktur Ufersubstrat	<input type="checkbox"/>
Entfernung Rechen	<input type="checkbox"/>	Markierstruktur Laufbohle fest	<input type="checkbox"/>
Entfernung sonstige Hindernisse	<input type="checkbox"/>	Markierstruktur Laufbohle schwimmend	<input type="checkbox"/>
Kastendurchlass/Maul eins. Berme	<input checked="" type="checkbox"/>	Markierstruktur Podest	<input type="checkbox"/>
Kastendurchlass/Maul beids. Berme	<input type="checkbox"/>	Verrohrung öffnen	<input checked="" type="checkbox"/>
Markierstruktur einseitig	<input type="checkbox"/>	Leit-/Schutzzäune notwendig	<input type="checkbox"/>
Markierstruktur beidseitig	<input type="checkbox"/>	Leitstrukturen/ -senken einrichten	<input checked="" type="checkbox"/>

Geschwindigkeitsbegrenzung	<input type="checkbox"/>	Bermen an Ufer anbinden	<input type="checkbox"/>
Trockenröhre einbringen	<input type="checkbox"/>	Wiesenzufahrten verlegen	<input checked="" type="checkbox"/>
		Komplexmaßnahmen notwendig	<input type="checkbox"/>
