Einschätzung von Durchlass-Bauwerken und Gefährdung des Fischotters

Aufnahme Nummer: 2340-120 Aufnahme-Datum: 19.08.2010

Gewässername: Nebel
Lage: südlich Dobbin
Straße: Dorfverbindung
sonstige Straße
Todfunde: 0

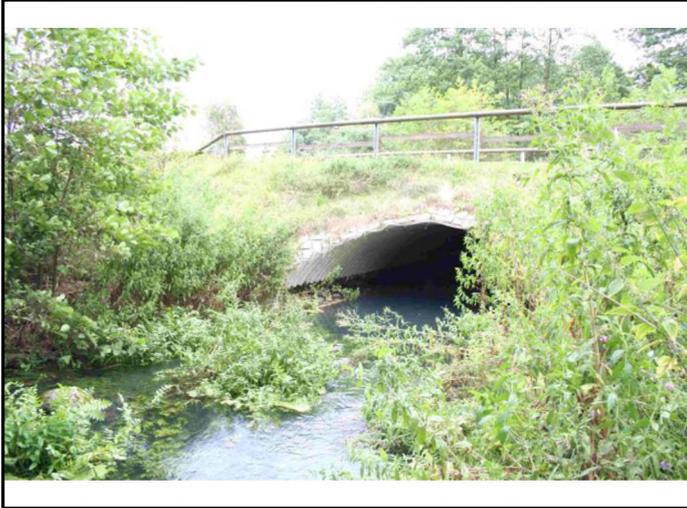
Nr.: 2340-120_001_he.JPG

Störfaktoren: Uferlinie verengt oder wird vom Bauwerk unterbrochen

Bedeutung im Habitatverbund: sehr hoch
Verkehrsdichte: gering
Brückenindex: 0,525
Durchlass-Tauglichkeit: gut geeignet

Verkehrsdichte sehr gering, weiterführend nur Sandweg.

Trennung Wehr Durchlass	<input type="checkbox"/>	keine notwendig	<input checked="" type="checkbox"/>
Installation oberhalb Wehr	<input type="checkbox"/>	Markierstruktur Steinsch	<input type="checkbox"/>
Installation unterhalb Wehr	<input type="checkbox"/>	Markierstruktur Ufersubstrat	<input type="checkbox"/>
Entfernung Rechen	<input type="checkbox"/>	Markierstruktur Laufbohle fest	<input type="checkbox"/>
Entfernung sonstige Hindernisse	<input type="checkbox"/>	Markierstruktur Laufbohle schwimmend	<input type="checkbox"/>
Kastendurchlass/Maul eins. Berme	<input type="checkbox"/>	Markierstruktur Podest	<input type="checkbox"/>
Kastendurchlass/Maul beids. Berme	<input checked="" type="checkbox"/>	Verrohrung öffnen	<input type="checkbox"/>
Markierstruktur einseitig	<input type="checkbox"/>	Leit-/Schutzzäune notwendig	<input type="checkbox"/>
Markierstruktur beidseitig	<input type="checkbox"/>	Leitstrukturen/ -senken einrichten	<input type="checkbox"/>
