Einschätzung von Durchlass-Bauwerken und Gefährdung des Fischotters

Aufnahme Nummer: 2340-121

Aufnahme-Datum: 19.08.2010

Gewässername: Nebel
Lage: westlicher Durchlaß in Linstow
Straße: Dorfstraße
sonstige Straße
Todfunde: 0

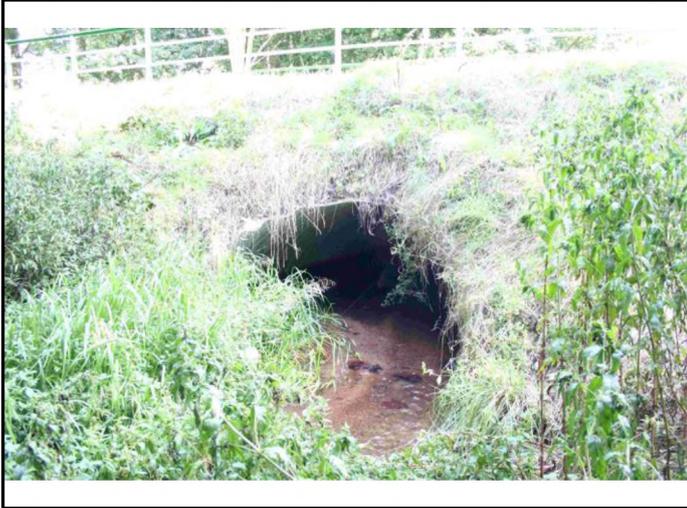
Nr.: 2340-121_001_he.JPG

Bedeutung im Habitatverbund: sehr hoch
Verkehrsdichte: gering
Brückenindex: 0,8
Durchlass-Tauglichkeit: bedingt geeignet

Nicht verständlich, warum keine Markierstrukturen realisiert wurden!
