Einschätzung von Durchlass-Bauwerken und Gefährdung des Fischotters

Aufnahme Nummer: 2340-122 Aufnahme-Datum: 19.08.2010

Gewässername: Nebel
Lage: westlich Linstow
Straße: A 19
Autobahn
Totfunde: 0

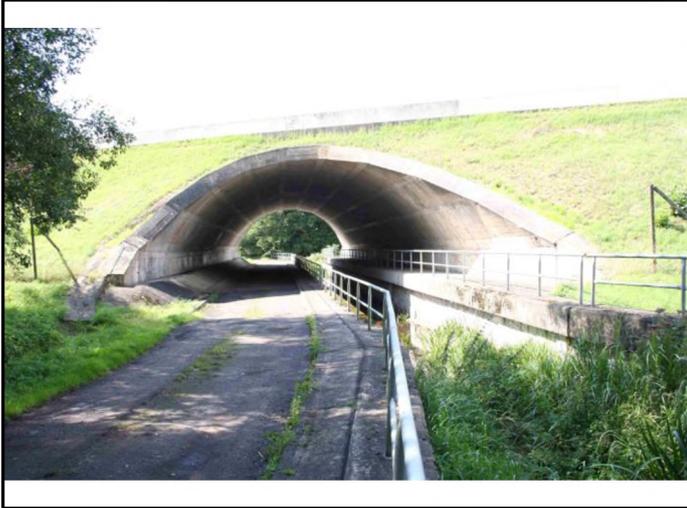
Nr.: 2340-122_001_he.JPG

Autobahn gezäunt, Nebel unter Brücke als künstliches Gerinne geführt. Keine Chance für Otter, im Brückenbereich auf begleitenden Weg zu gelangen. Gefährdung daher gering. Dennoch ist es enttäuschend! Die Nebel ist einer der natürlichsten Flüsse MVs.

Trennung Wehr Durchlass	<input type="checkbox"/>	keine notwendig	<input checked="" type="checkbox"/>
Installation oberhalb Wehr	<input type="checkbox"/>	Markierstruktur Steinsch	<input type="checkbox"/>
Installation unterhalb Wehr	<input type="checkbox"/>	Markierstruktur Ufersubstrat	<input type="checkbox"/>
Entfernung Rechen	<input type="checkbox"/>	Markierstruktur Laufbohle fest	<input type="checkbox"/>
Entfernung sonstige Hindernisse	<input type="checkbox"/>	Markierstruktur Laufbohle schwimmend	<input type="checkbox"/>
Kastendurchlass/Maul eins. Berme	<input type="checkbox"/>	Markierstruktur Podest	<input type="checkbox"/>
Kastendurchlass/Maul beids. Berme	<input checked="" type="checkbox"/>	Verrohrung öffnen	<input type="checkbox"/>
Markierstruktur einseitig	<input type="checkbox"/>	Leit-/Schutzzäune notwendig	<input type="checkbox"/>
Markierstruktur beidseitig	<input type="checkbox"/>	Leitstrukturen/ -senken einrichten	<input type="checkbox"/>
