Einschätzung von Durchlass-Bauwerken und Gefährdung des Fischotters

Aufnahme Nummer: 2340-123

Aufnahme-Datum: 19.08.2010

Gewässername: Nebel
Lage: östlicher Durchlaß in Linstow
Straße: Dorfstraße
sonstige Straße
Todfunde: 0

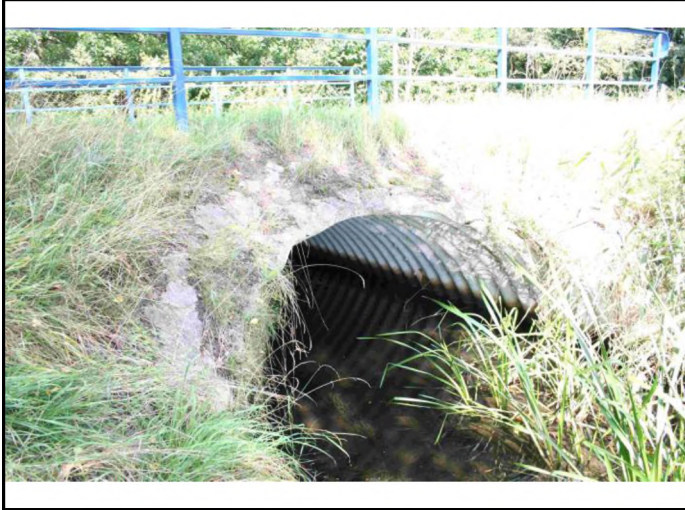
Nr.: 2340-123_001_he.JPG

Bedeutung im Habitatverbund: sehr hoch
Verkehrsdichte: gering
Brückenindex: 0,429
Durchlass-Tauglichkeit: bedingt geeignet

Nicht verständlich, warum keine Markierstrukturen realisiert wurden!
