Einschätzung von Durchlass-Bauwerken und Gefährdung des Fischotters

Aufnahme Nummer: 2340-125

Aufnahme-Datum: 23.10.2010

Gewässername: k.A.
Lage: südwestlich Hinzenhagen
Straße: A 19
Autobahn
Totfunde: 0

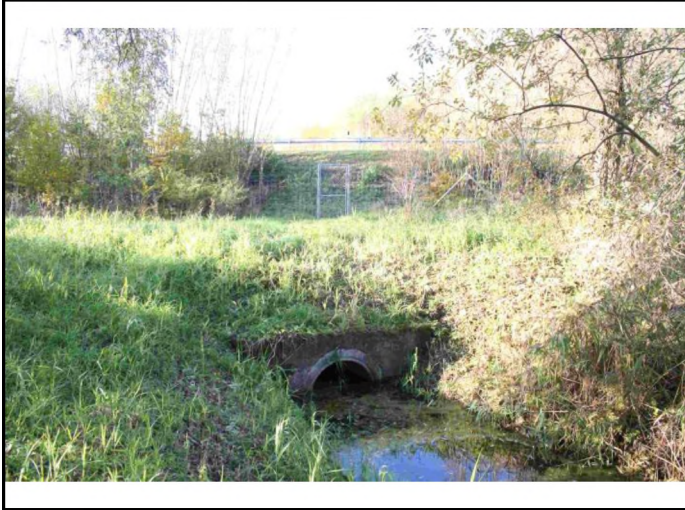
Nr.: 2340-125_001_he.JPG

Bedeutung im Habitatverbund: mittel
Verkehrsdichte: hoch
Brückenindex: 0,005
Durchlass-Tauglichkeit: ungeeignet

Kurzfristig Trockenröhre möglich, perspektivisch ausreichenden Durchlaß realisieren.
