Einschätzung von Durchlass-Bauwerken und Gefährdung des Fischotters

Aufnahme Nummer: 2341-001 Aufnahme-Datum: 16.04.2009

Gewässername: k.A.
Lage: östlich Rambow
Straße: K 8
Kreisstraße
Todfunde: 0

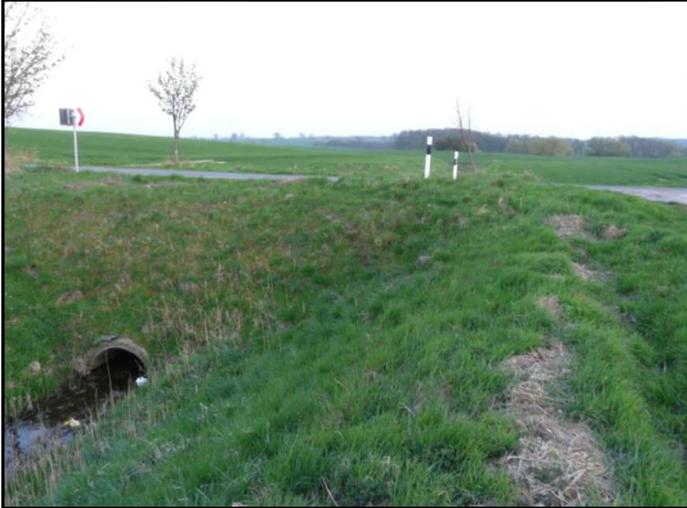
Nr.: 2341-001_001_go.JPG

Bedeutung im Habitatverbund: hoch
Verkehrsdichte: gering
Brückenindex: 0
Durchlass-Tauglichkeit: unpassierbar

Priorität Festlegung: sehr hoch

Geschwindigkeitsbegrenzung	<input type="checkbox"/>	Bermen an Ufer anbinden	<input type="checkbox"/>
Trockenröhre einbringen	<input checked="" type="checkbox"/>	Wiesenzufahrten verlegen	<input type="checkbox"/>
		Komplexmaßnahmen notwendig	<input type="checkbox"/>

"Trockenröhre kann nur Zwischenlösung sein."
