Einschätzung von Durchlass-Bauwerken und Gefährdung des Fischotters

Aufnahme Nummer: 2341-002 Aufnahme-Datum: 16.04.2009

Gewässername: k.A.
Lage: südwestlich Rambow
Straße: Dorfverbindung
sonstige Straße
Todfunde: 0

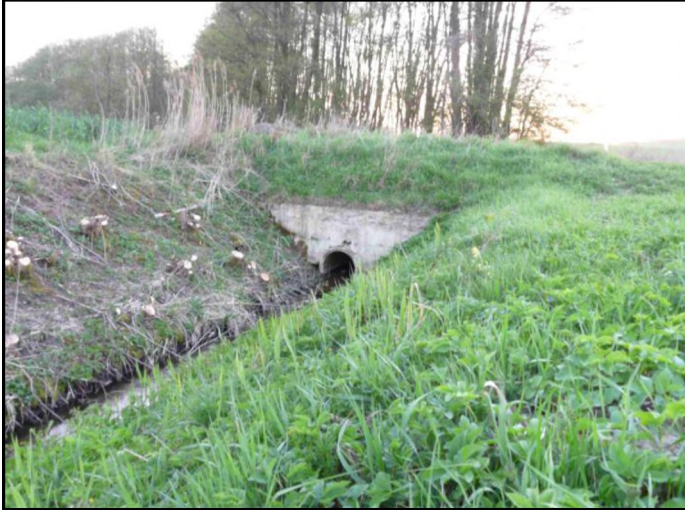
Nr.: 2341-002_001_go.JPG

Brückentyp: Rohrdurchlass Durchlaß Durchmesser: 0,6

Lichte Breite [m]: 0
Lichte Höhe [m]: 0 Brückenlänge [m]: 13
Bermen-Anzahl: keine
Bermenform: k.A.

Bedeutung im Habitatverbund: mittel
Verkehrsdichte: sehr gering
Brückenindex: 0
Durchlass-Tauglichkeit: unpassierbar

Geschwindigkeitsbegrenzung	<input type="checkbox"/>	Bermen an Ufer anbinden	<input type="checkbox"/>
Trockenröhre einbringen	<input checked="" type="checkbox"/>	Wiesenzufahrten verlegen	<input type="checkbox"/>
		Komplexmaßnahmen notwendig	<input type="checkbox"/>

"Trockenröhre kann nur Zwischenlösung sein."
