# Einschätzung von Durchlass-Bauwerken und Gefährdung des Fischotters

Aufnahme Nummer: 2341-004 Aufnahme-Datum: 18.04.2009

Gewässername: Westpeene  
Lage: nördlicher DL südlich Ziddorf  
Straße: B 108  
Bundesstraße  
Totfunde: 0

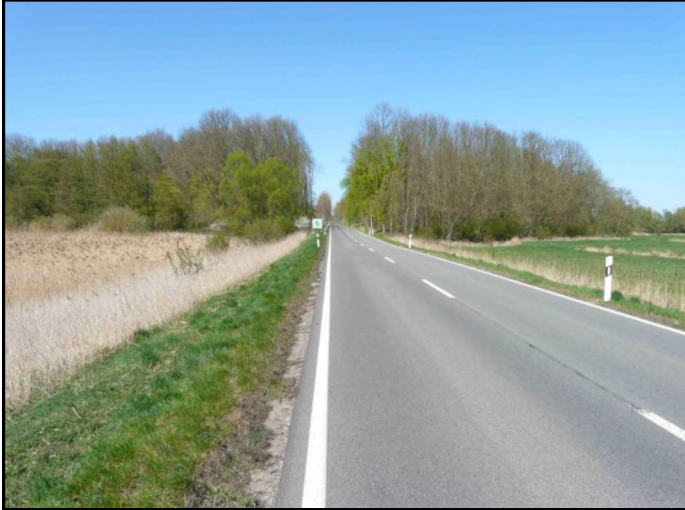
Nr.: 2341-004\_001\_go.JPG

Bedeutung im Habitatverbund: hoch  
Verkehrsdichte: gering  
Brückenindex: 0,018  
Durchlass-Tauglichkeit: unpassierbar

"weit überspannende Brücke notwendig"
