Einschätzung von Durchlass-Bauwerken und Gefährdung des Fischotters

Aufnahme Nummer: 2341-005 Aufnahme-Datum: 18.04.2009

Gewässername: Mühlenbach
Lage: mittlerer DL südlich Ziddorf
Straße: B 108
Bundesstraße
Totfunde: 0

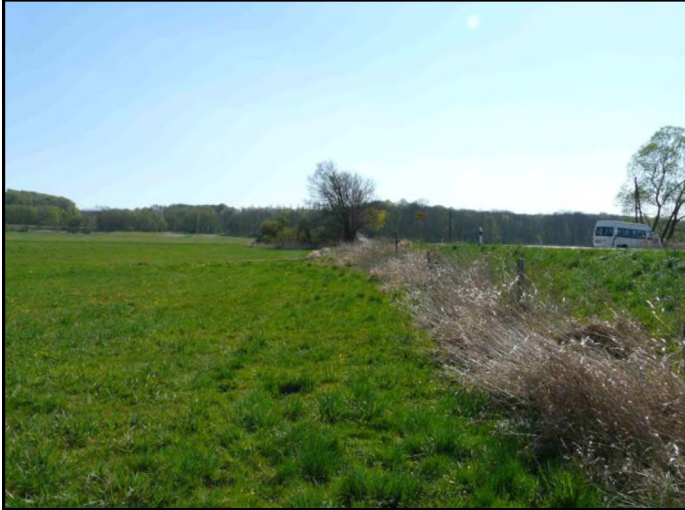
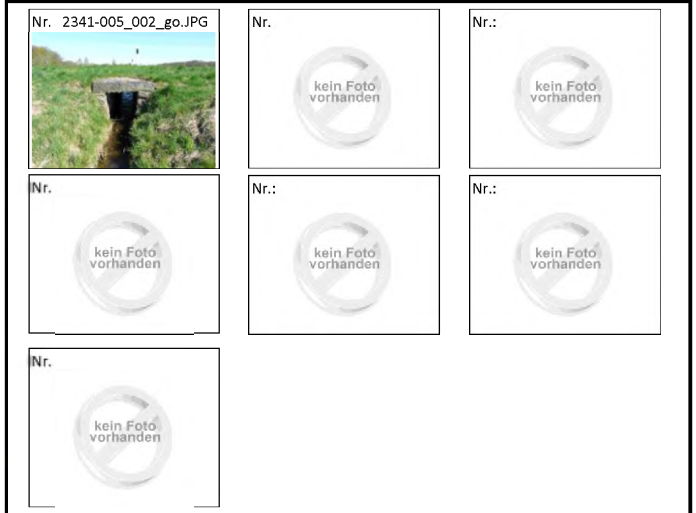
Nr.: 2341-005_001_go.JPG

Lichte Breite [m]: 1
Lichte Höhe [m]: 1,2 Brückenlänge [m]: 14
Bermen-Anzahl: keine
Bermenform: sonstige

Bedeutung im Habitatverbund: hoch
Verkehrsdichte: gering
Brückenindex: 0,086
Durchlass-Tauglichkeit: wenig geeignet

| Kastendurchlass/Maul beids. Berme | <input checked="" type="checkbox"/> | Verrohrung öffnen | <input type="checkbox"/> |
| Trockenröhre einbringen | <input checked="" type="checkbox"/> | Wiesenzufahrten verlegen | <input type="checkbox"/> |

"Trockenröhre kann nur Zwischenlösung sein."
