Einschätzung von Durchlass-Bauwerken und Gefährdung des Fischotters

Aufnahme Nummer: 2341-006 Aufnahme-Datum: 18.04.2009

Gewässername: k.A.
Lage: mittlerer DL südlich Ziddorf
Straße: B 108
Bundesstraße
Totfunde: 0

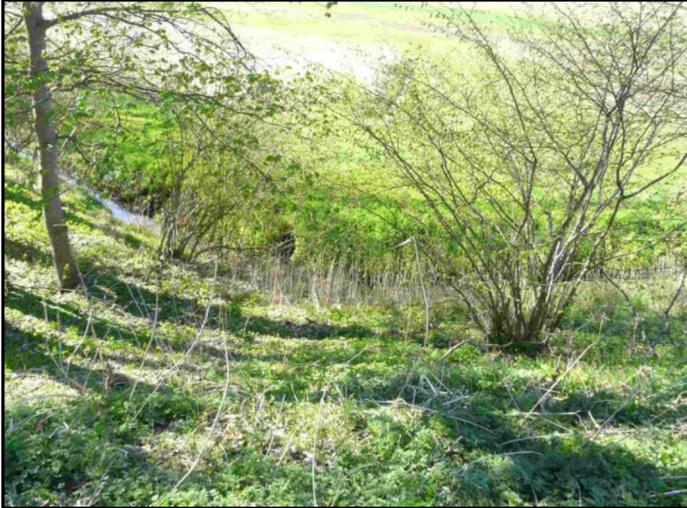
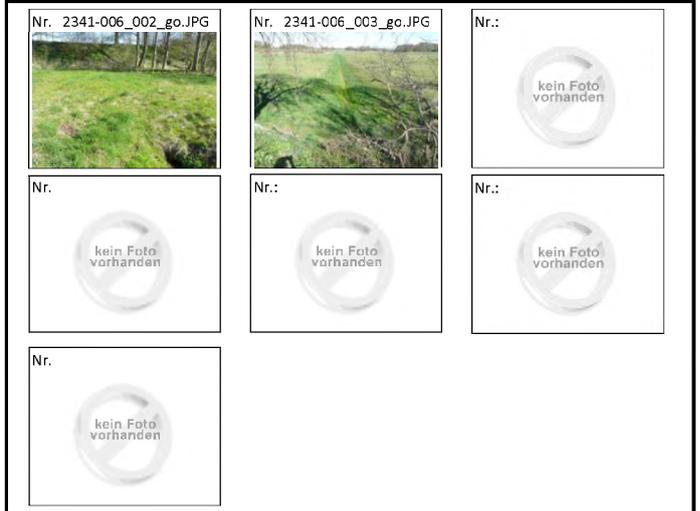
Nr.: 2341-006_001_go.JPG

Störfaktoren: Verrohrung

Brückentyp: kein Durchlass Durchlaß Durchmesser: k.A.

Bedeutung im Habitatverbund: hoch
Verkehrsdichte: gering
Brückenindex: 0
Durchlass-Tauglichkeit: unpassierbar

Geschwindigkeitsbegrenzung	<input type="checkbox"/>	Bermen an Ufer anbinden	<input type="checkbox"/>
Trockenröhre einbringen	<input checked="" type="checkbox"/>	Wiesenzufahrten verlegen	<input type="checkbox"/>
		Komplexmaßnahmen notwendig	<input type="checkbox"/>

"großen Trockendurchlaß in Höhe Grabenknick"
