Einschätzung von Durchlass-Bauwerken und Gefährdung des Fischotters

Aufnahme Nummer: 2341-007

Aufnahme-Datum: 18.04.2009

Gewässername: k.A.
Lage: südlicher DL südlich Ziddorf
Straße: B 108
Bundesstraße
Totfunde: 0

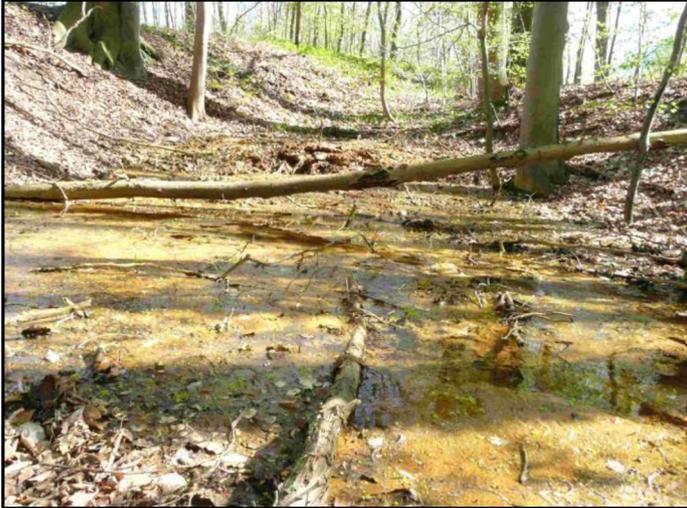
Nr.: 2341-007_001_go.JPG

Bedeutung im Habitatverbund: hoch
Verkehrsdichte: gering
Brückenindex: 0
Durchlass-Tauglichkeit: unpassierbar

"2 Trockenröhren notwendig, Detailplanung vor Ort"
