# Einschätzung von Durchlass-Bauwerken und Gefährdung des Fischotters

Aufnahme Nummer: 2341-009 Aufnahme-Datum: 18.04.2009

Gewässername: k.A.  
Lage: bei Moltzow  
Straße: K 8  
Kreisstraße  
Todfunde: 0

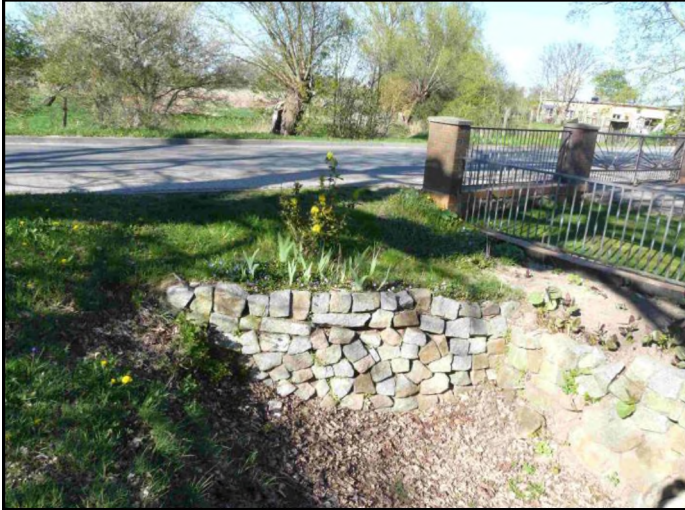
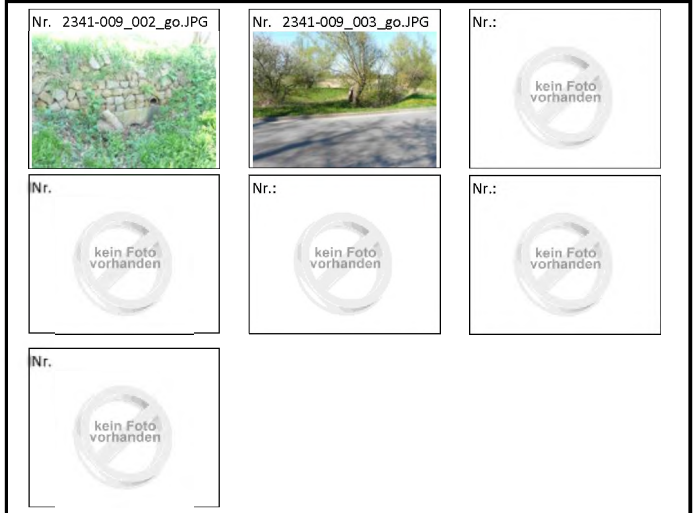
Nr.: 2341-009\_001\_go.JPG

sonstige Störfaktoren: >100 m; DL verfüllt

Brückentyp: Rohrdurchlass Durchlaß Durchmesser: 0,6

Bedeutung im Habitatverbund: gering  
Verkehrsdichte: gering  
Brückenindex: 0  
Durchlass-Tauglichkeit: unpassierbar

"Rohr öffnen und freihalten, sonstige Hindernisse im Graben beseitigen."
