Einschätzung von Durchlass-Bauwerken und Gefährdung des Fischotters

Aufnahme Nummer: 2341-010

Aufnahme-Datum: 18.04.2009

Gewässername: k.A.
Lage: nördlich Klocksinn
Straße: K 2
Kreisstraße
Totfunde: 0

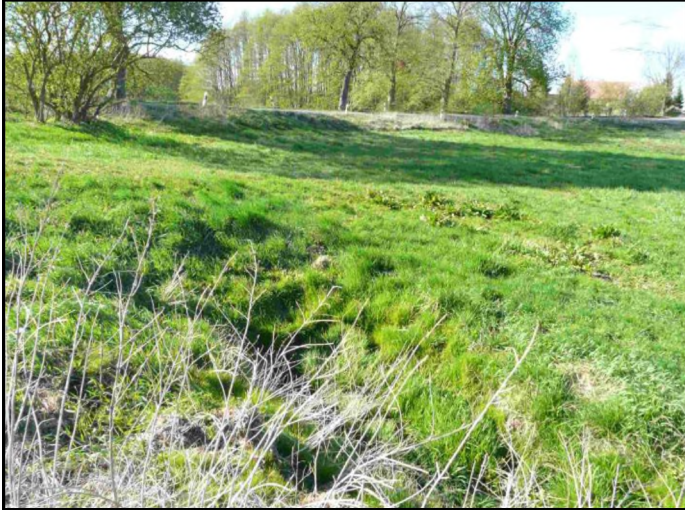
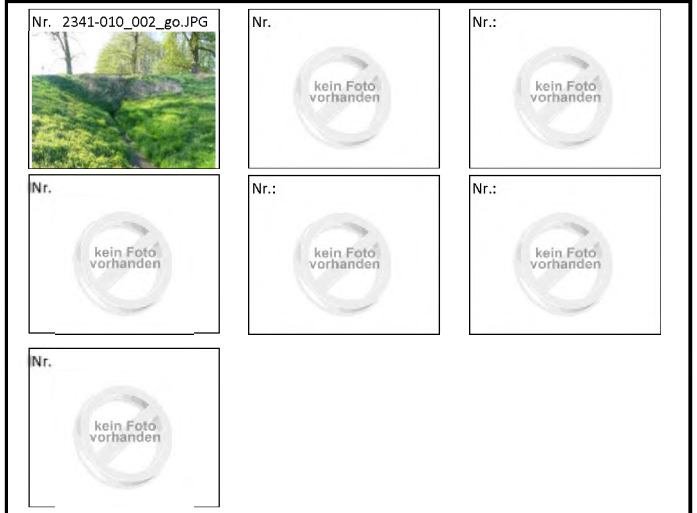
Nr.: 2341-010_001_go.JPG

Brückentyp: Rohrdurchlass

Bedeutung im Habitatverbund: gering
Verkehrsdichte: gering
Brückenindex: 0
Durchlass-Tauglichkeit: unpassierbar

"Durchlässe für beide Querungen notwendig!"
