Einschätzung von Durchlass-Bauwerken und Gefährdung des Fischotters

Aufnahme Nummer: 2341-011 Aufnahme-Datum: 18.04.2009

Gewässername: Kanal zwischen Tiefem und Flachem See
Lage: bei Lütgendorf
Straße: Dorfverbindung
sonstige Straße
Todfunde: 0

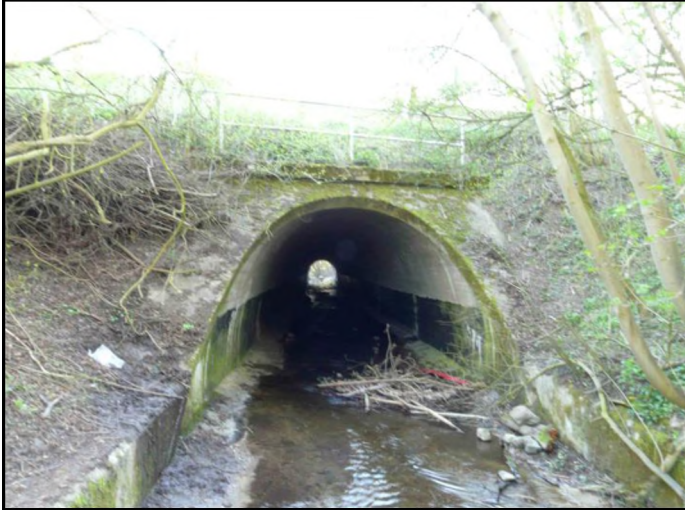
Nr.: 2341-011_001_go.JPG

Lichte Breite [m]: 3,5
Lichte Höhe [m]: 2,5 Brückenlänge [m]: 60
Bermen-Anzahl: beidseitig
Bermenform: befestigte Schräge

Bermen-Verfügbar: wechselnd, mehr troc

Bedeutung im Habitatverbund: hoch
Verkehrsdichte: sehr gering
Brückenindex: 0,146
Durchlass-Tauglichkeit: bedingt geeignet

"Gelegentlich Anbindung der Bermen an Ufer prüfen. Zur Verbesserung der Verfügbarkeit der Bermen bei wechselnden Wasserständen kann eine erhöht werden. Ausführung nach Verhältnissen vor Ort."
