Einschätzung von Durchlass-Bauwerken und Gefährdung des Fischotters

Aufnahme Nummer: 2341-012

Aufnahme-Datum: 18.04.2009

Gewässername: k.A.
Lage: östlich Vollrathruhe
Straße: Dorfverbindung
sonstige Straße
Todfunde: 0

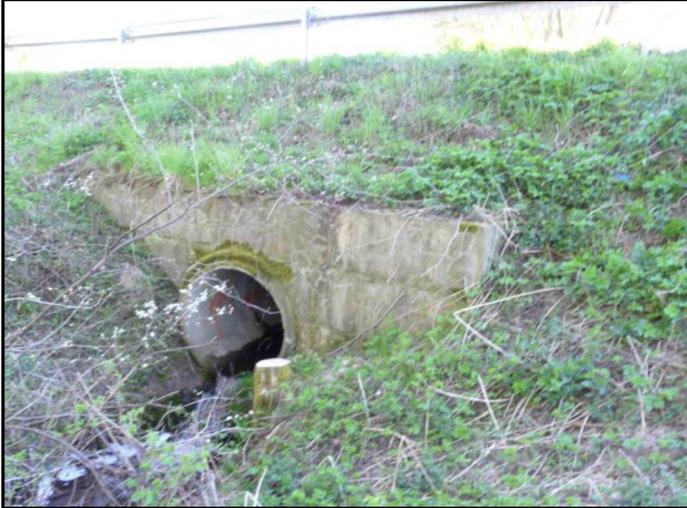
Nr.: 2341-012_001_go.JPG

Bedeutung im Habitatverbund: mittel
Verkehrsdichte: sehr gering
Brückenindex: 0
Durchlass-Tauglichkeit: unpassierbar
