Einschätzung von Durchlass-Bauwerken und Gefährdung des Fischotters

Aufnahme Nummer: 2341-013

Aufnahme-Datum: 18.04.2009

Gewässername: k.A.
Lage: nördlich Vollrathsrue
Straße: L 20
Landesstraße
Totfunde: 0

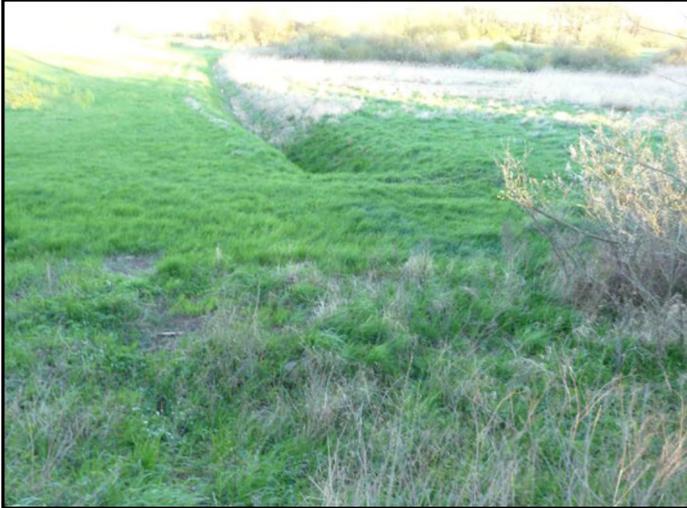
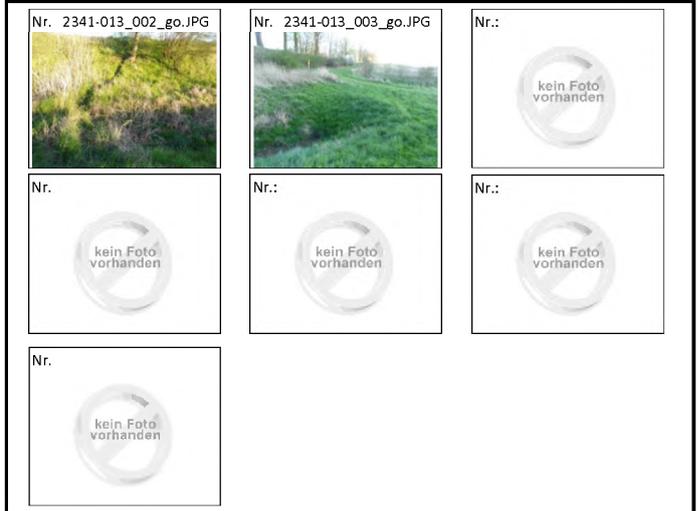
Nr.: 2341-013_001_go.JPG

Bedeutung im Habitatverbund: hoch
Verkehrsdichte: gering
Brückenindex: 0
Durchlass-Tauglichkeit: unpassierbar

Priorität Festlegung: sehr hoch

Geschwindigkeitsbegrenzung	<input type="checkbox"/>	Bermen an Ufer anbinden	<input type="checkbox"/>
Trockenröhre einbringen	<input type="checkbox"/>	Wiesenzufahrten verlegen	<input checked="" type="checkbox"/>
		Komplexmaßnahmen notwendig	<input type="checkbox"/>
