Einschätzung von Durchlass-Bauwerken und Gefährdung des Fischotters

Aufnahme Nummer: 2341-101

Aufnahme-Datum: 23.10.2010

Gewässername: Mühlenbach
Lage: in Großen-Luckow
Straße: K 45
Kreisstraße
Todfunde: 0

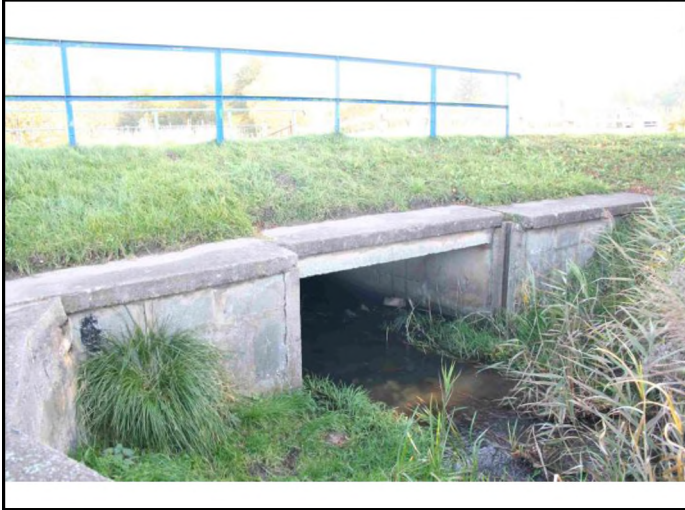
Nr.: 2341-101_001_he.JPG

Bedeutung im Habitatverbund: sehr hoch
Verkehrsdichte: gering
Brückenindex: 0,15
Durchlass-Tauglichkeit: bedingt geeignet

Priorität Festlegung: **mittel**
