Einschätzung von Durchlass-Bauwerken und Gefährdung des Fischotters

Aufnahme Nummer: 2341-102 Aufnahme-Datum: 23.10.2010

Gewässername: Mühlenbach
Lage: in Ziddorf
Straße: B 108
Bundesstraße
Totfunde: 0

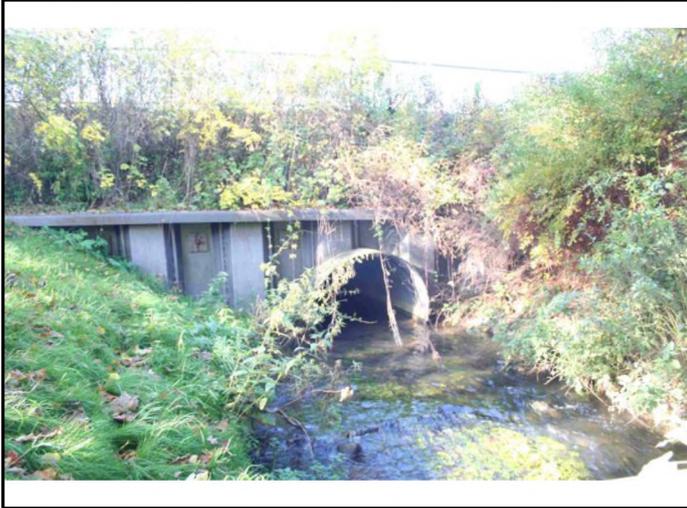
Nr.: 2341-102_001_he.JPG

Bedeutung im Habitatverbund: sehr hoch
Verkehrsdichte: mittel
Brückenindex: 0,067
Durchlass-Tauglichkeit: ungeeignet

Nach Aussage Anwohnerin gab es einen FiOTotfund an der Straße nach Schorssow. Massnahme: Stahlrohr, anschweißen oder -schrauben möglich. Abfluß Mühlenteich durch Mühle seit langem trocken, durch Sohlabsturz 2m und Gitter nicht für Fischotter nutzbar.
