Einschätzung von Durchlass-Bauwerken und Gefährdung des Fischotters

Aufnahme Nummer: 2341-106

Aufnahme-Datum: 23.10.2010

Gewässername: k.A.
Lage: zwischen Dahmen und Ziddorf
Straße: L 20
Landesstraße
Totfunde: 0

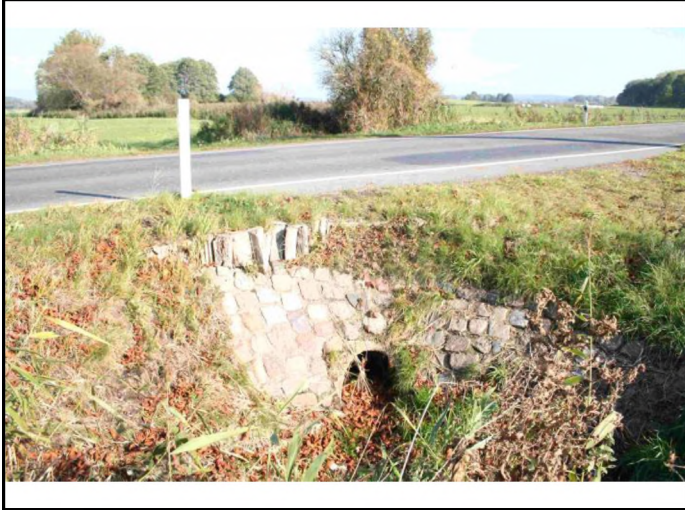
Nr.: 2341-106_001_he.JPG

Brückentyp: Rohrdurchlass

Lichte Breite [m]: 0,4
Lichte Höhe [m]: 0,4

Bedeutung im Habitatverbund: sehr hoch
Verkehrsdichte: mittel
Brückenindex: 0,01
Durchlass-Tauglichkeit: ungeeignet

Graben nur temporär wasserführend.

Trennung Wehr Durchlass	<input type="checkbox"/>	keine notwendig	<input type="checkbox"/>
Installation oberhalb Wehr	<input type="checkbox"/>	Markierstruktur Steinsch	<input type="checkbox"/>
Installation unterhalb Wehr	<input type="checkbox"/>	Markierstruktur Ufersubstrat	<input type="checkbox"/>
Entfernung Rechen	<input type="checkbox"/>	Markierstruktur Laufbohle fest	<input type="checkbox"/>
Entfernung sonstige Hindernisse	<input type="checkbox"/>	Markierstruktur Laufbohle schwimmend	<input type="checkbox"/>
Kastendurchlass/Maul eins. Berme	<input checked="" type="checkbox"/>	Markierstruktur Podest	<input type="checkbox"/>
Kastendurchlass/Maul beids. Berme	<input type="checkbox"/>	Verrohrung öffnen	<input type="checkbox"/>
Markierstruktur einseitig	<input type="checkbox"/>	Leit-/Schutzzäune notwendig	<input type="checkbox"/>
Markierstruktur beidseitig	<input type="checkbox"/>	Leitstrukturen/-senken einrichten	<input checked="" type="checkbox"/>

Geschwindigkeitsbegrenzung	<input type="checkbox"/>	Bermen an Ufer anbinden	<input type="checkbox"/>
Trockenröhre einbringen	<input checked="" type="checkbox"/>	Wiesenzufahrten verlegen	<input type="checkbox"/>
		Komplexmaßnahmen notwendig	<input type="checkbox"/>
