# Einschätzung von Durchlass-Bauwerken und Gefährdung des Fischotters

Aufnahme Nummer: 2341-107

Aufnahme-Datum: 23.10.2010

Gewässername: k.A.  
Lage: 1. Durchlaß westlich Rothenmorr-Schmiede  
Straße: L 20  
Landesstraße  
Totfunde: 0

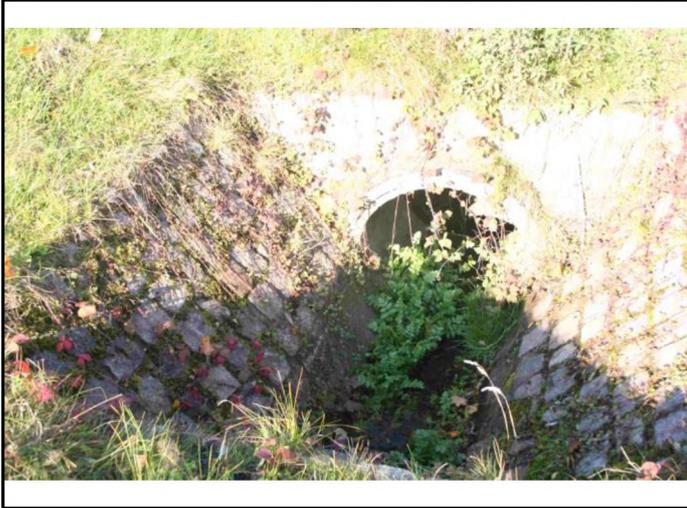
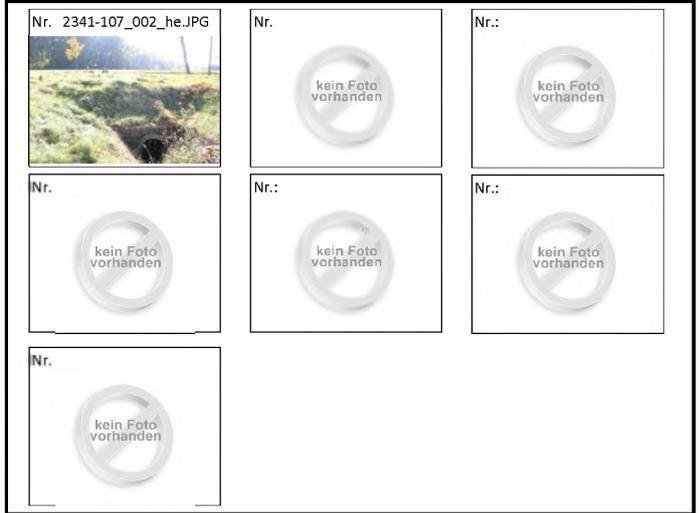
Nr.: 2341-107\_001\_he.JPG

Störfaktoren: Sohlschwelle , Verrohrt

Zufahrt Wiese/Feld, der Otter aus dem Wasser und damit auf die Böschung und dichter an die Straße führt.

Bedeutung im Habitatverbund: mittel  
Verkehrsdichte: mittel  
Brückenindex: 0  
Durchlass-Tauglichkeit: ungeeignet

**Priorität Festlegung: sehr hoch**

3 Wiesenzufahrten in kurzem Abstand, mindestens 2 entbehrlich.

Geschwindigkeitsbegrenzung	<input type="checkbox"/>	Bermen an Ufer anbinden	<input type="checkbox"/>
Trockenröhre einbringen	<input type="checkbox"/>	Wiesenzufahrten verlegen	<input checked="" type="checkbox"/>
		Komplexmaßnahmen notwendig	<input checked="" type="checkbox"/>
