Einschätzung von Durchlass-Bauwerken und Gefährdung des Fischotters

Aufnahme Nummer: 2341-108 Aufnahme-Datum: 23.10.2010

Gewässername: k.A.
Lage: unmittelbar westlich Rothenmoor-Schmiede
Straße: L 20
Landesstraße
Totfunde: 0

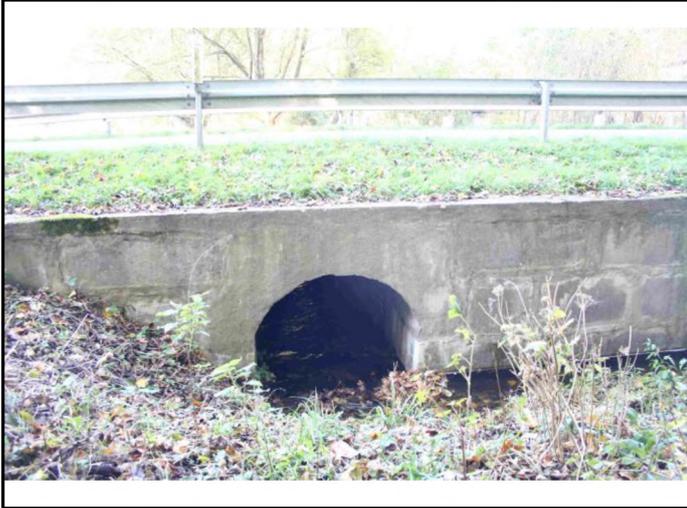
Nr.: 2341-108_001_he.JPG

Störfaktoren: Knick im Gewässerverlauf. Gefahr, dass Otter den kürzesten Weg wählen, Sohlschwelle

Bedeutung im Habitatverbund: sehr hoch
Verkehrsdichte: mittel
Brückenindex: 0,082
Durchlass-Tauglichkeit: bedingt geeignet
