Einschätzung von Durchlass-Bauwerken und Gefährdung des Fischotters

Aufnahme Nummer: 2341-109 Aufnahme-Datum: 23.10.2010

Gewässername: k.A.
Lage: östlich Rothenmoor-Schmiede
Straße: L 20
Landesstraße
Totfunde: 0

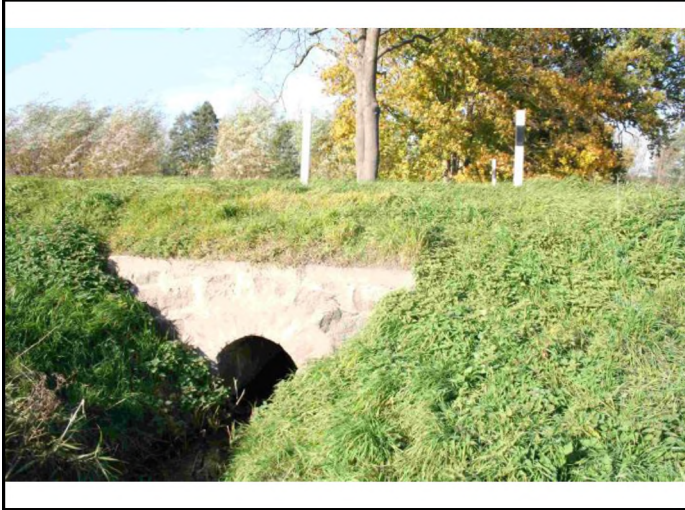
Nr.: 2341-109_001_he.JPG

Bedeutung im Habitatverbund: sehr hoch
Verkehrsdichte: mittel
Brückenindex: 0,042
Durchlass-Tauglichkeit: ungeeignet

Priorität Festlegung: sehr hoch

Trennung Wehr Durchlass	<input type="checkbox"/>	keine notwendig	<input type="checkbox"/>
Installation oberhalb Wehr	<input type="checkbox"/>	Markierstruktur Steinsch	<input checked="" type="checkbox"/>
Installation unterhalb Wehr	<input type="checkbox"/>	Markierstruktur Ufersubstrat	<input type="checkbox"/>
Entfernung Rechen	<input type="checkbox"/>	Markierstruktur Laufbohle fest	<input type="checkbox"/>
Entfernung sonstige Hindernisse	<input type="checkbox"/>	Markierstruktur Laufbohle schwimmend	<input type="checkbox"/>
Kastendurchlass/Maul eins. Berme	<input type="checkbox"/>	Markierstruktur Podest	<input type="checkbox"/>
Kastendurchlass/Maul beids. Berme	<input checked="" type="checkbox"/>	Verrohrung öffnen	<input type="checkbox"/>
Markierstruktur einseitig	<input type="checkbox"/>	Leit-/Schutzzäune notwendig	<input type="checkbox"/>
Markierstruktur beidseitig	<input type="checkbox"/>	Leitstrukturen/ -senken einrichten	<input type="checkbox"/>
