Einschätzung von Durchlass-Bauwerken und Gefährdung des Fischotters

Aufnahme Nummer: 2342-001 Aufnahme-Datum: 15.04.2009

Gewässername: Nebengraben der Ostpeene
Lage: westlich Karlsruhe westlich Zettemin
Straße: L 203
Landesstraße
Totfunde: 0

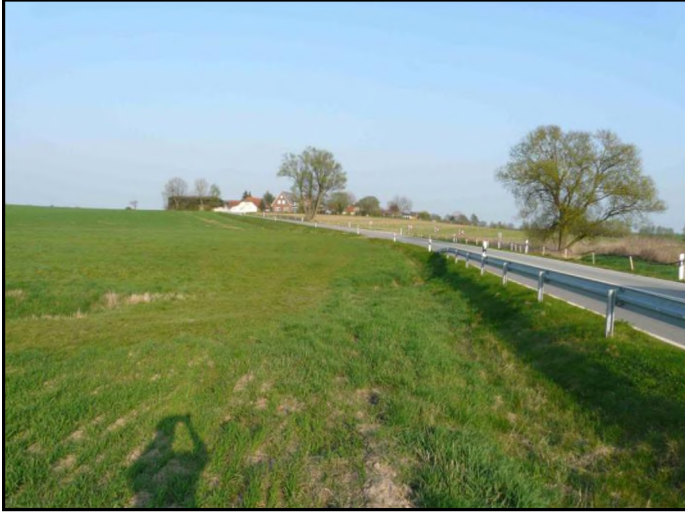
Nr.: 2342-001_001_go.JPG

Bedeutung im Habitatverbund: mittel
Verkehrsdichte: gering
Brückenindex: 0
Durchlass-Tauglichkeit: unpassierbar

"2 Durchlässe erforderlich?! Verrohrungen öffnen, evtl. mehrere verrohrte Gräben beteiligt. Detailplanung notwendig."

Geschwindigkeitsbegrenzung	<input type="checkbox"/>	Bermen an Ufer anbinden	<input type="checkbox"/>
Trockenröhre einbringen	<input type="checkbox"/>	Wiesenzufahrten verlegen	<input checked="" type="checkbox"/>
		Komplexmaßnahmen notwendig	<input checked="" type="checkbox"/>
